# RENAISSANCE

## Retour Expérience

## RENAISSANCE - OCDL GIBOIRE

Restructuration de la CPAM  
et création de logements neufs  
37bis Bd. de la Paix - 56000 VANNES

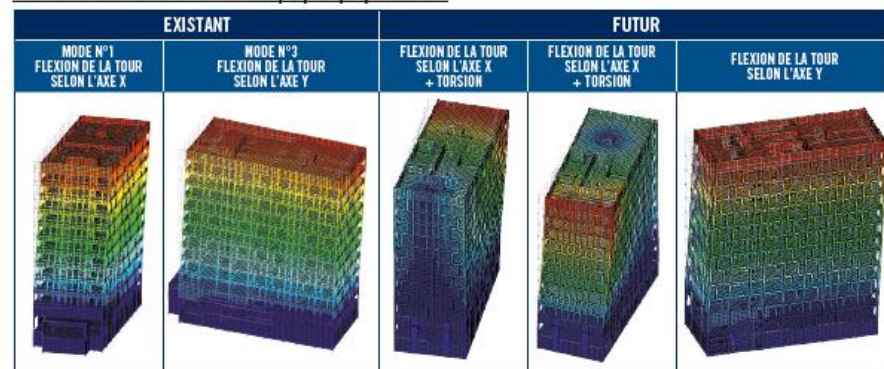
Visualisation des différentes modes propres prépondérants

La part du sismique est prépondérante par rapport au vent alors que le bâtiment n'a pas été dimensionné en conséquence, il faut donc vérifier LA NON AGGRAVATION AU SÉISME pour éviter les renforcements coûteux et importants de mise en conformité.

Les modélisations pour études modales du bâtiment avant et après travaux donnent :

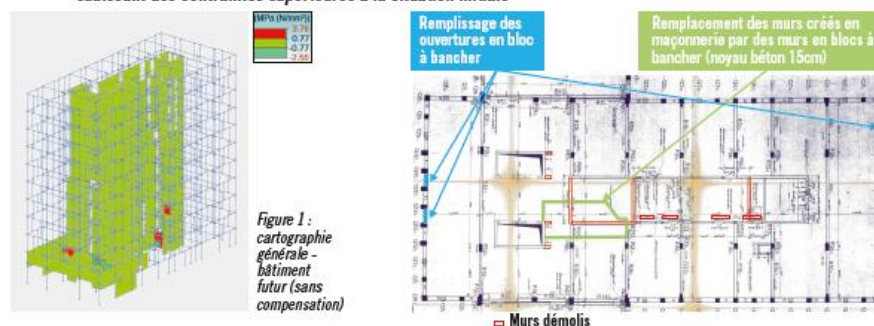
### VÉRIFICATION DES CONTRAINTES DANS LES VOILES AVANT ET APRES TRAVAUX ET COMPENSATION (VENT)

Les zones en ROUGE correspondent aux murs subissant des contraintes supérieures à la situation initiale → Création de mur de compensation

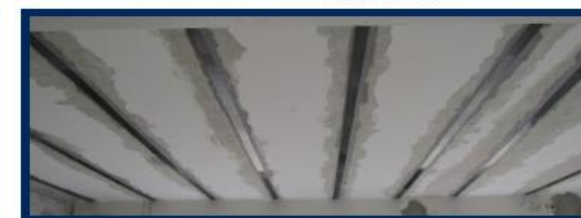
### CRÉATIONS DE TREMIES DANS LES PLANCHERSVAUX ET COMPENSATION (VENT)

Pour les différents passages des réseaux, créations de plus de 600 PERCEMENTS de tous diamètres et formes dans les dalles existantes.

Après vérification des percements dans les dalles, environ 40% sont à renforcer par lamelles carbonées collées ou engravées.

Renforcement sous dalle de terrasse pour reprendre les nouvelles charges (terre et/ou SPA) : augmentation ponctuelle des charges en terrasse d'environ 100%.

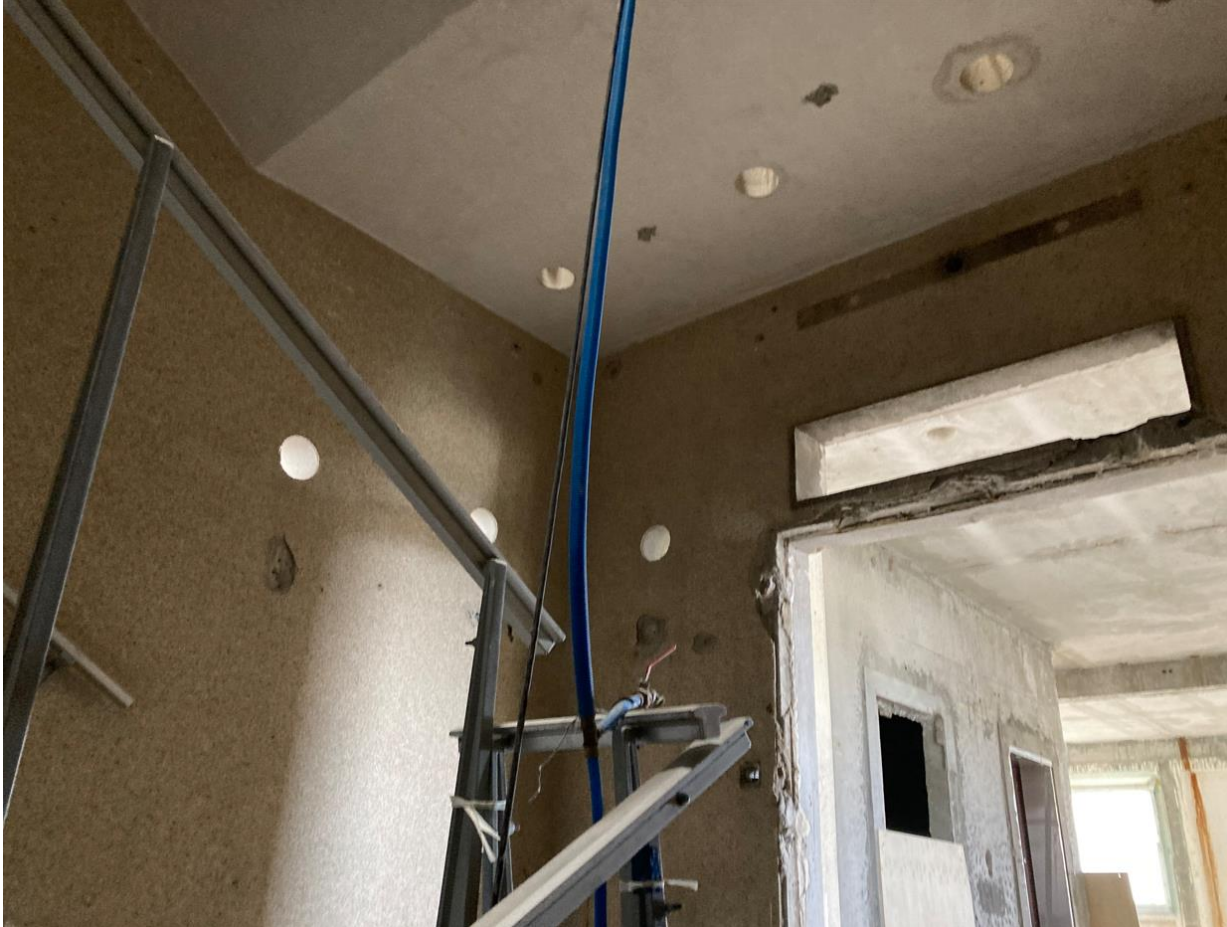
- Carottage pour retrait des paliers et voiles béton.

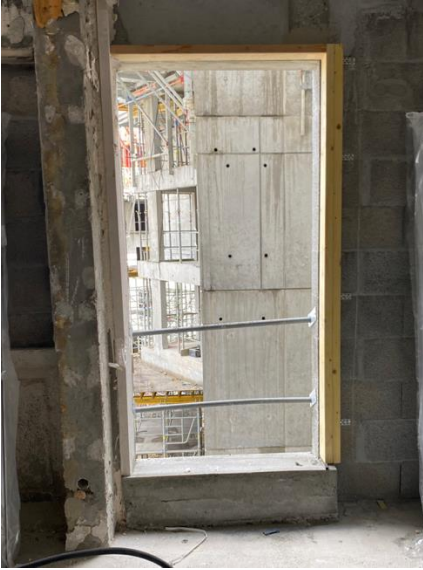
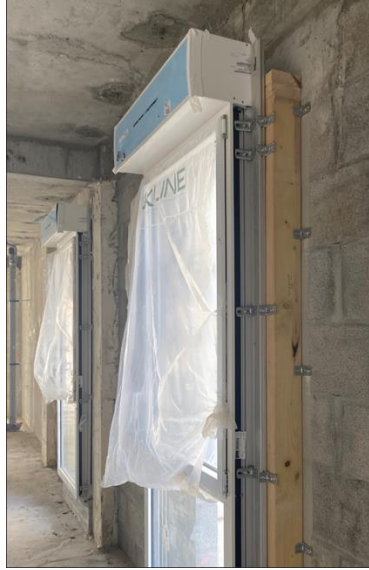
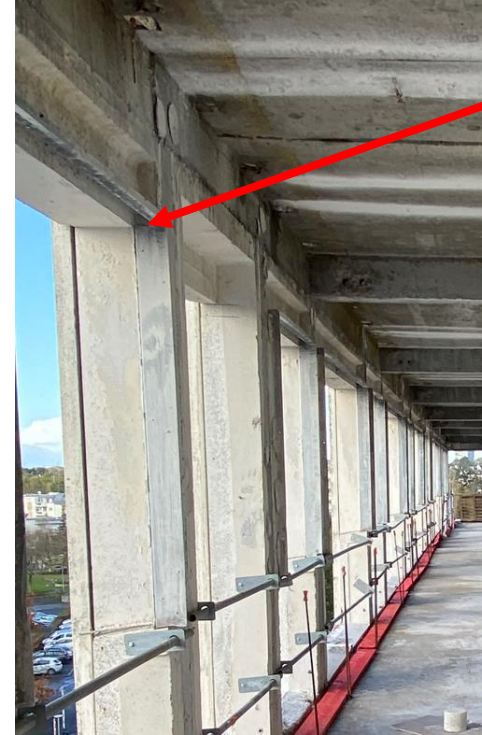
- Ajout d'élément bois en compensation des surépaisseurs béton

- Précadres existants

- Difficultés :
  - gestion défauts de planéité, aplomb, niveau,
  - Gestion des fermetures provisoires pour la sécurité des loggias,

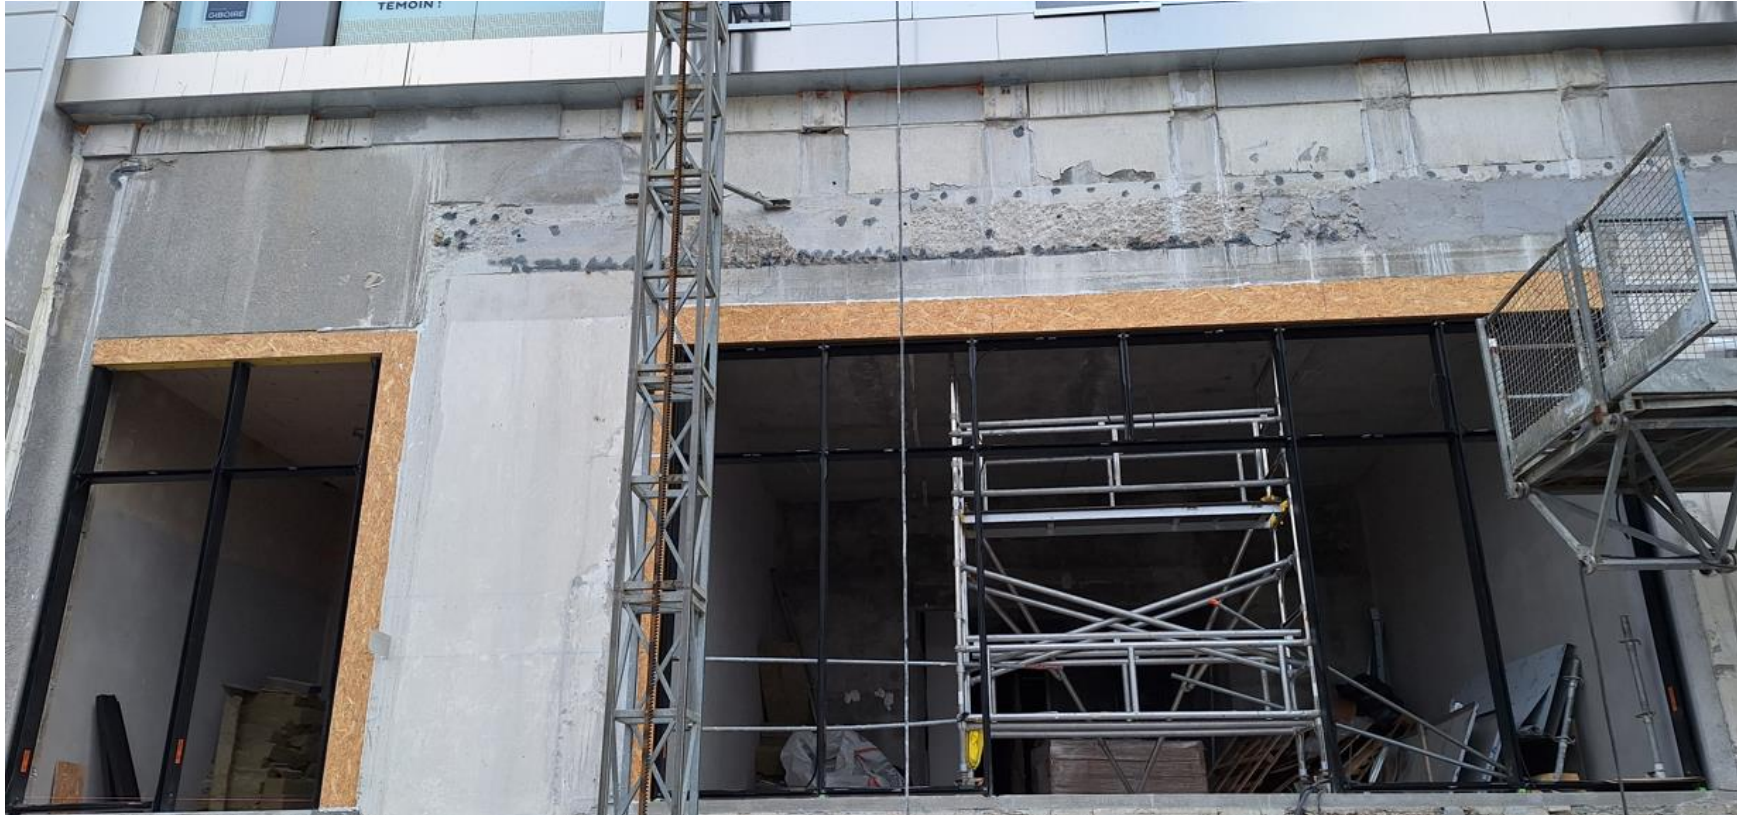
- Reprise de réservation en ossature bois pour s'ajuster avec le plan architecte

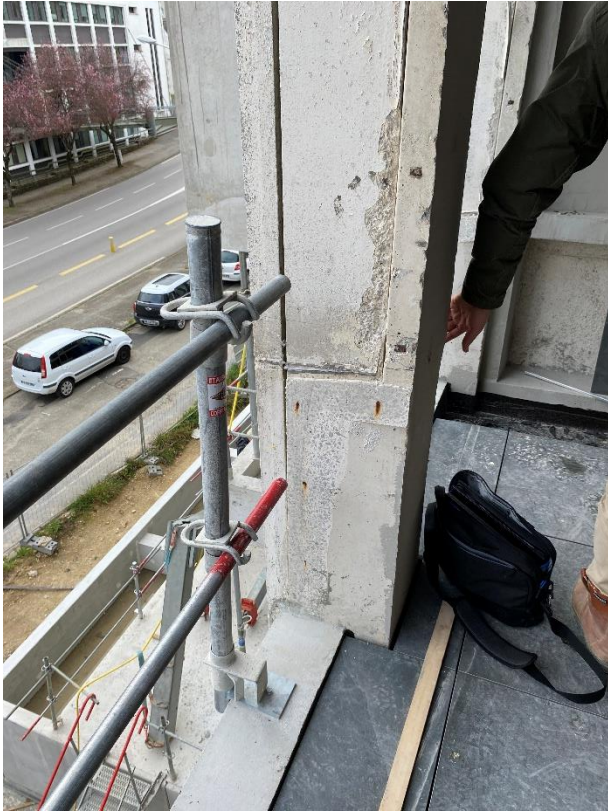
- Sujet de sciage vertical

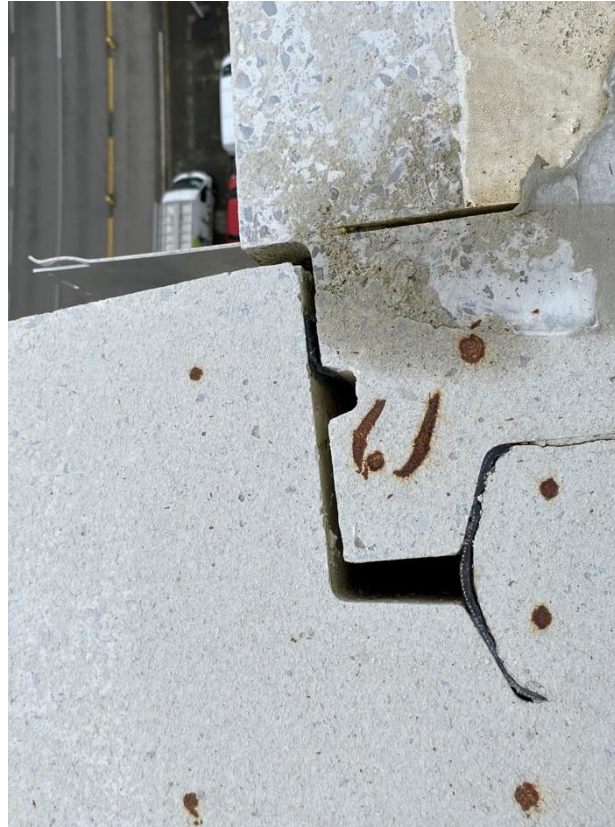
- Sujet de sciage horizontal

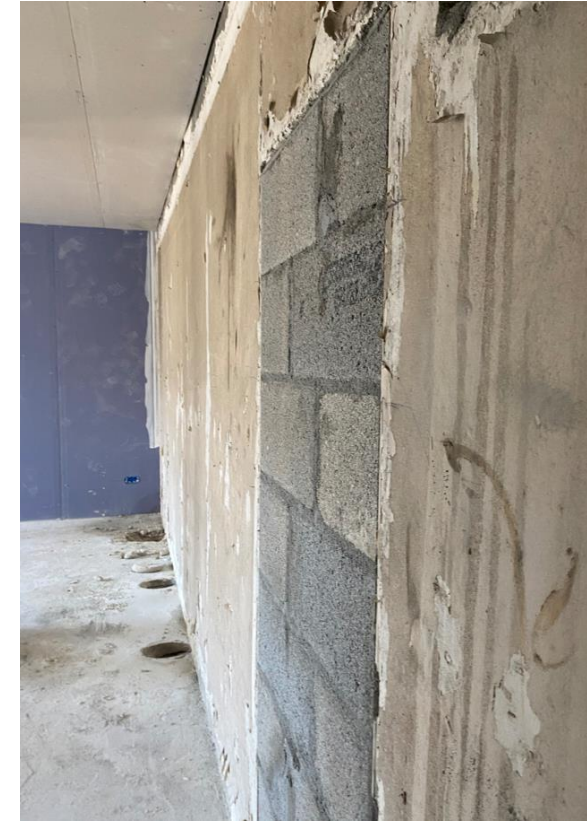
- Sujet murs existants

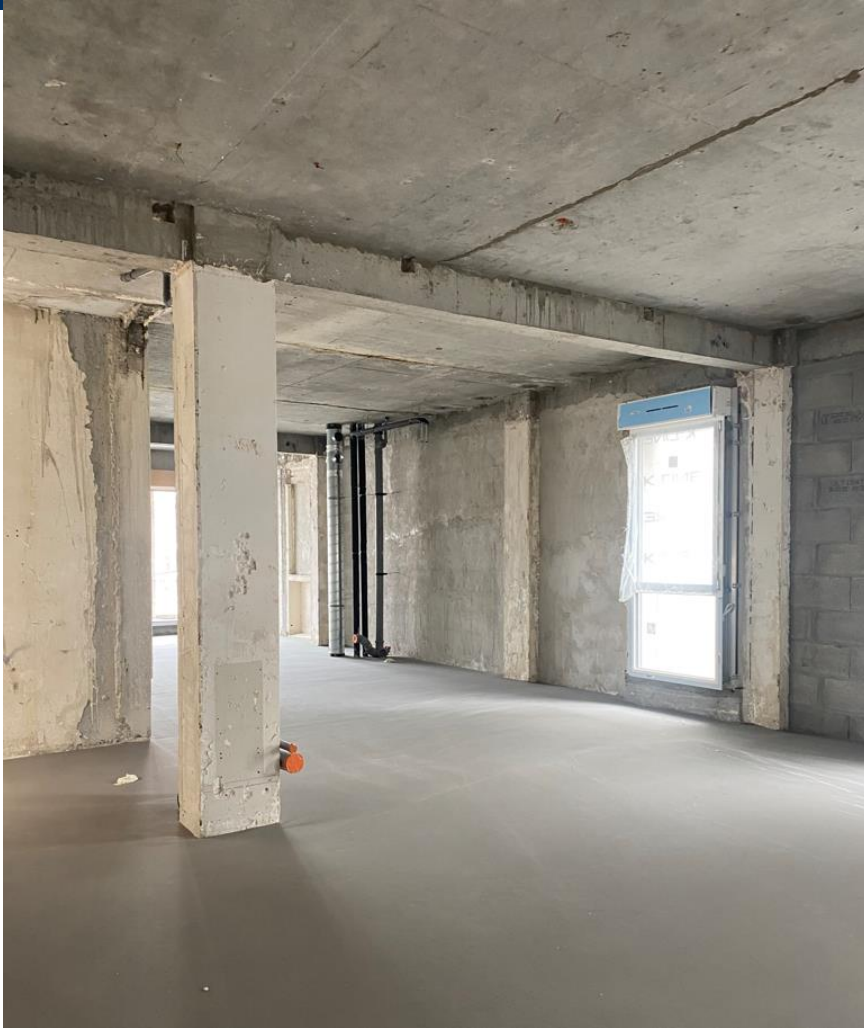
- Etat après ragréage.

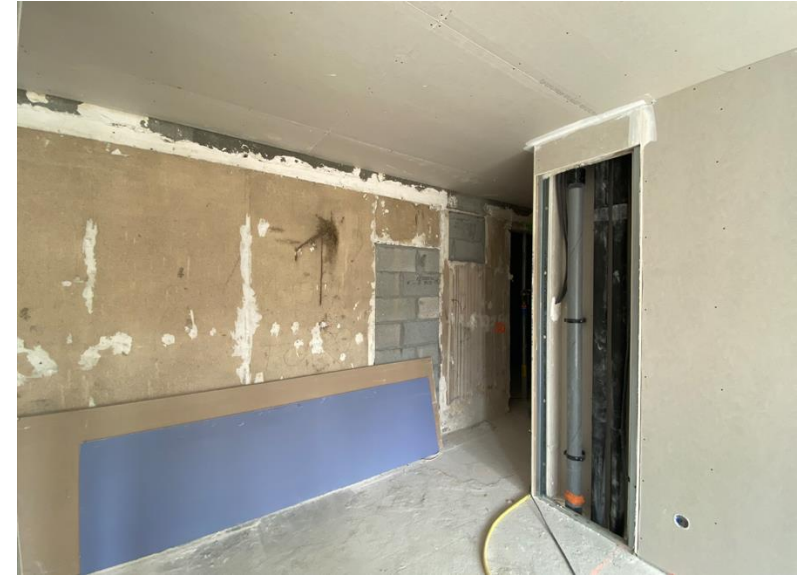
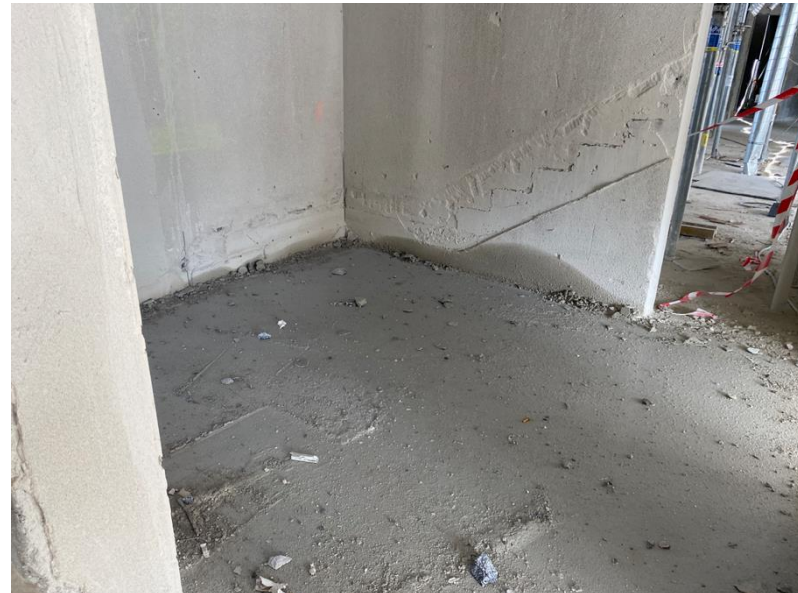
- Marque de l'ancien escalier.

- Etats des murs.

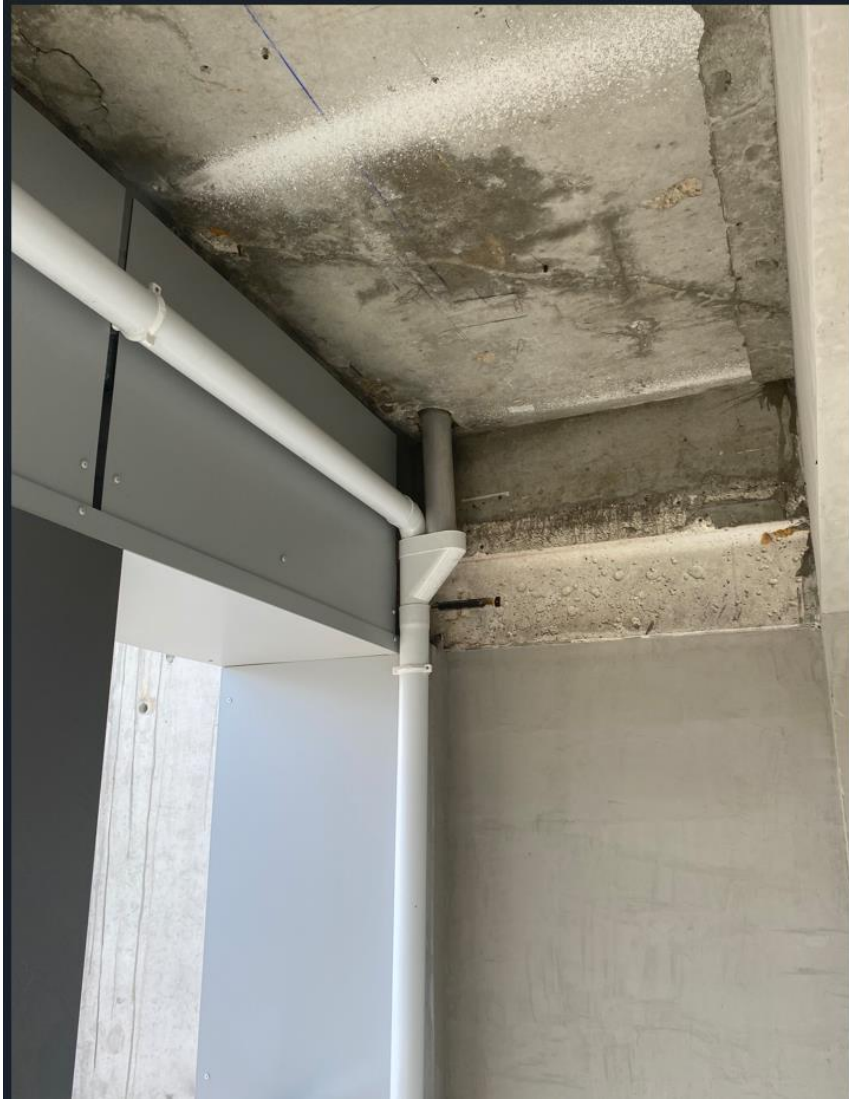
- Etat plafond loggia.
