WEBINARE BATY.LAB

La pollution électromagnétique
Retour d'expérience de chantier

Tiny house en bois

- Reprise de l'ensemble de l'installation suite à des défauts de conception d'un fabricant non formé à l'électricité biocompatible.

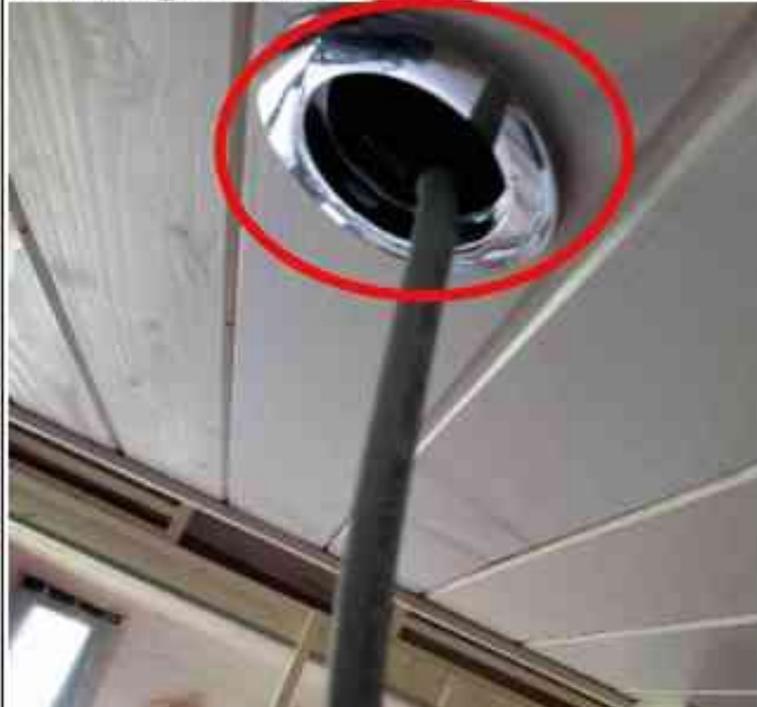
Éclairage cuisine :

Le support métallique des spots ne sont pas reliés à la terre.

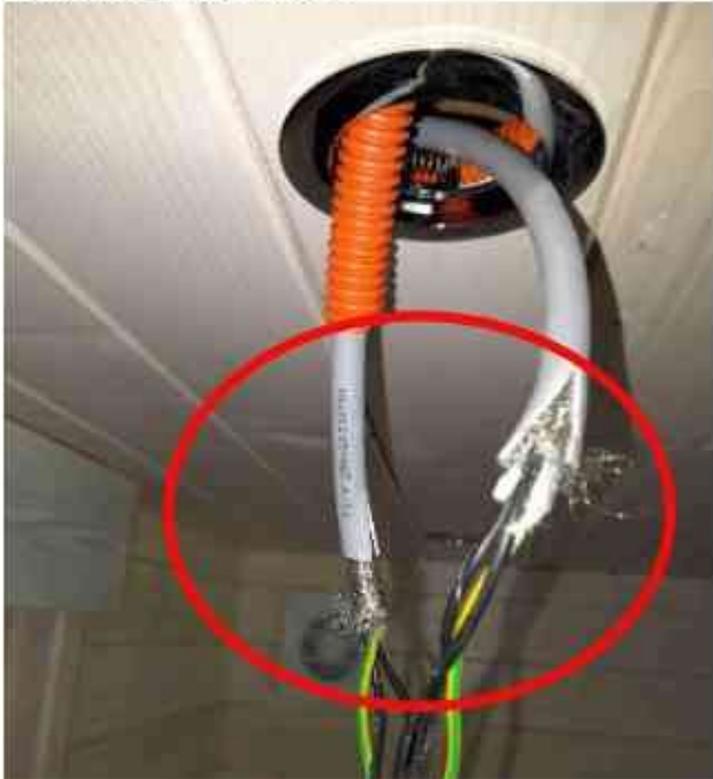
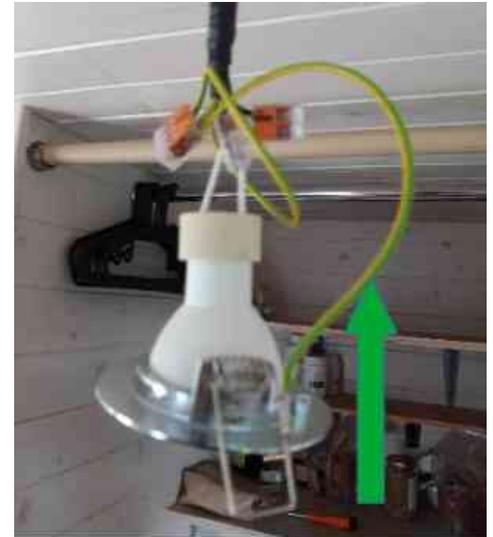
Éclairage cuisine :

Comme déjà indiqué précédemment, l'ensemble des tresses de blindages des câbles des circuits d'éclairage ne sont pas reliés à la terre. Le travail n'est pas réalisé proprement.

Nous avons soudé un fils vert/jaune sur chaque support pour permettre de le relier à la terre.

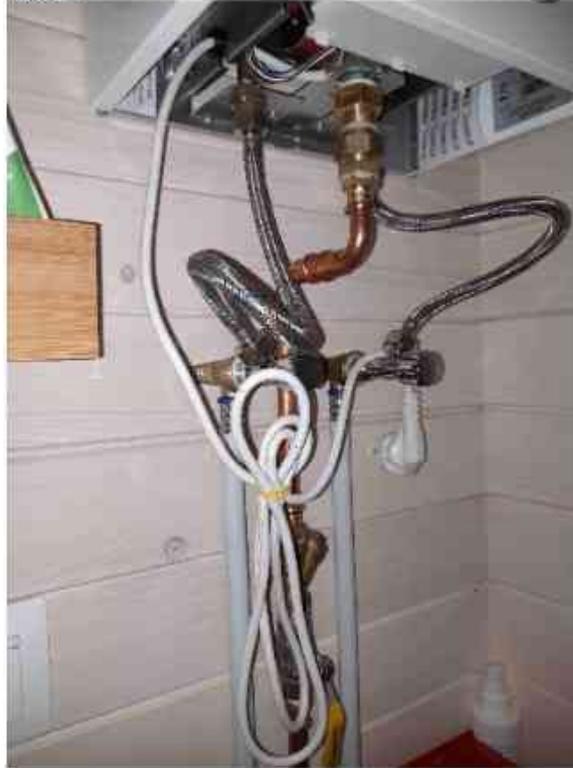
Câble d'alimentation de la chaudière gaz :

Le câble d'alimentation du chauffe eau n'est pas blindé est la longueur n'est pas adaptée.

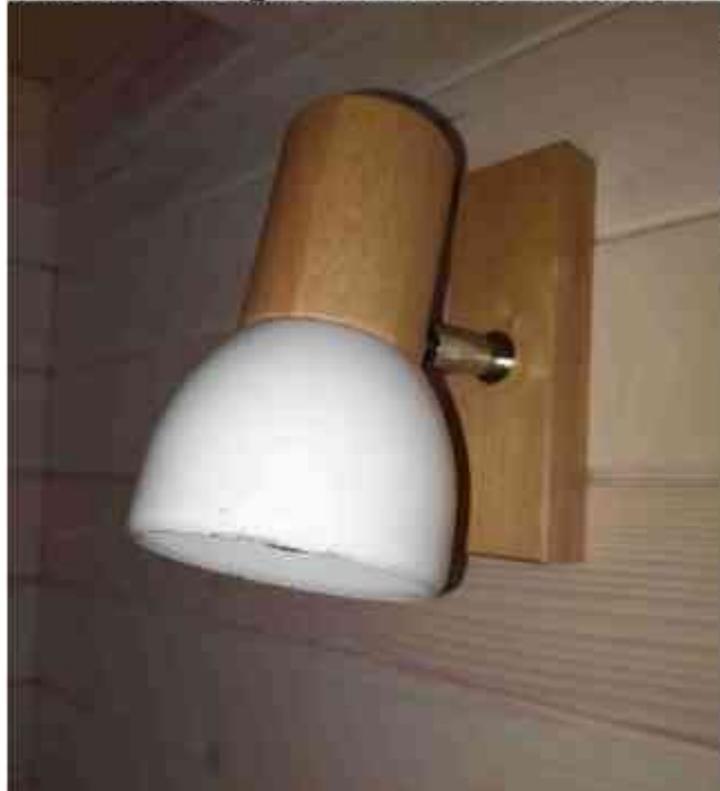
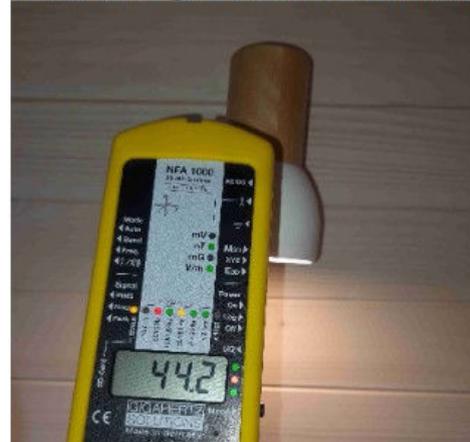
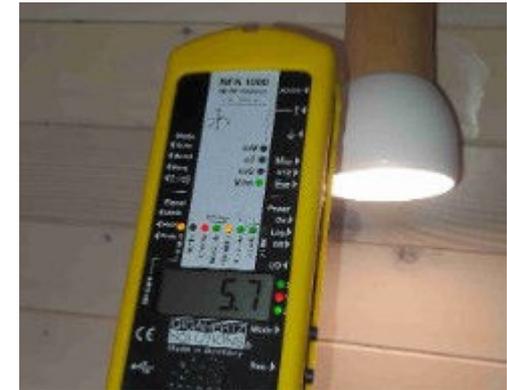
Les 3 éclairages murale de l'entrée :

Avec l'analyseur NFA1000, nous pouvons constaté un gros niveau du champ électrique même éclairage éteint.

Après vérification du câblage au niveau de l'interrupteur, nous avons constaté que le neutre est la phase sont inversé.

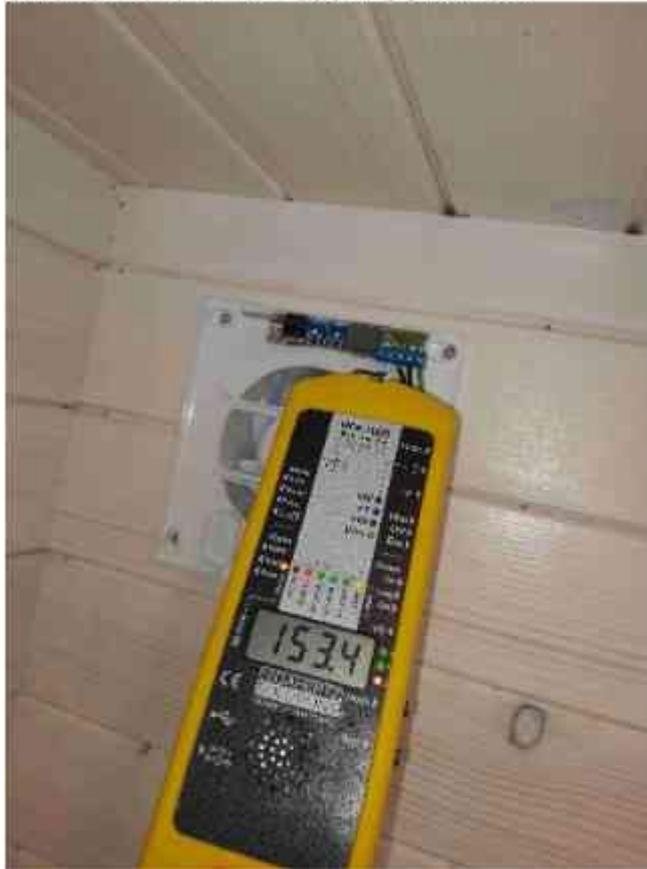
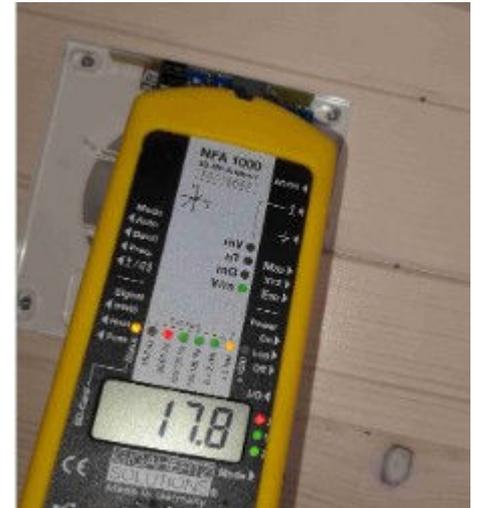
Extracteur d'air de la cuisine :

La mesure du champ électrique est très élevée au niveau des extracteurs. Après recherche du défaut, on constate qu'au niveau de l'interrupteur le fils de terre est branché avec la phase. Ce défaut se mesure même à l'étage au niveau de la tête de lit.

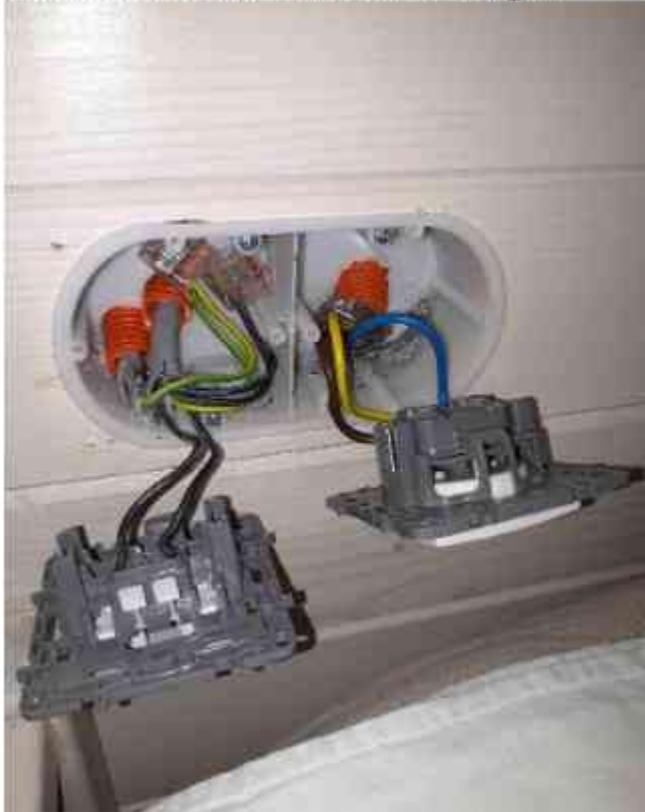
Boite d'encastement de l'étage :

L'ensemble de toutes les boites d'encastement de l'étage ne sont pas des boites faradisées. Les tresses des blindages des câbles pour les circuits d'éclairage ne sont pas relié à la terre.
