**Agence  
Qualité  
Construction**

# **OBSERVATOIRE** **de la Qualité** **de la Construction**

Édition 2023

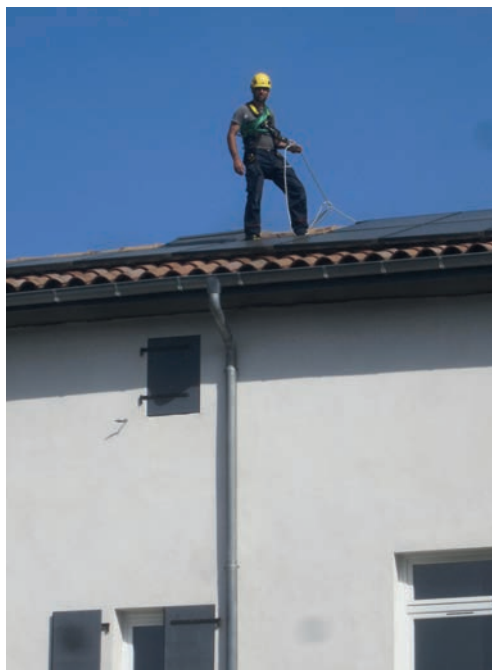
Le manque d'accès sécurisé permanent nécessite l'emploi d'Équipements de Protection Individuelle (EPI).

problématique, car la plupart des soucis d'étanchéité ou électriques ne sont observables qu'au niveau de l'installation en toiture. Or, le risque d'accident est manifeste quand les accès ne sont pas sécurisés et qu'il existe des défauts d'isolement électrique.

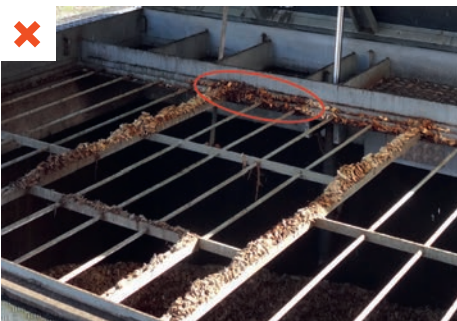
- Une partie des plaquettes livrée est trop humide.

- Absence de contrat d'approvisionnement ou contrat mal rédigé.
- Mauvaise condition de séchage et/ou de stockage du combustible.

Une partie du combustible, de couleur plus foncée et entourée en rouge sur la photo, est gorgée d'eau. L'ensemble de la livraison n'est pas homogène en termes de taux d'humidité. ©AQC

- Rédiger un contrat d'approvisionnement indiquant les caractéristiques de bois appropriées à la chaudière installée (essence des bois, granulométrie, humidité, pourcentage de poussières...).
- Former l'agent d'exploitation pour qu'il soit en mesure d'évaluer la qualité du combustible et lui fournir le matériel nécessaire.

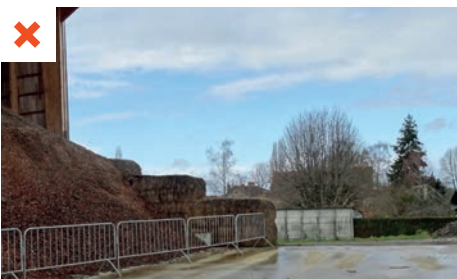
Une partie du stockage du combustible se trouve à l'air libre, en dehors de l'aire protégée des intempéries. ©AQC

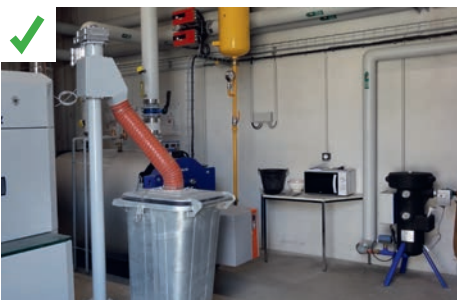
Installation d'un poste de contrôle d'humidité des plaquettes dans le local chaufferie composé d'un micro-ondes et d'une balance type pèse-lettre. ©AQC

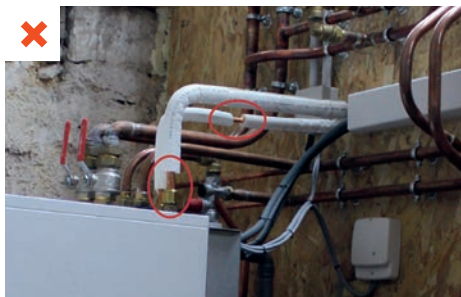
Isolation incomplète du réseau frigorifique. ©AQC

- Calorifuger intégralement les liaisons frigorifiques jusqu'au droit des échangeurs.
- Prévoir, dans les descriptifs, l'isolation spécifique pour chaque élément et leurs liaisons avec l'isolant des circuits courants.
- Sensibiliser les équipes sur le chantier quant à la nécessité d'une bonne continuité de l'isolation des circuits frigorifiques.
- Respecter la performance de l'isolant prescrit.
- Utiliser un isolant adapté, résistant aux UV, hydrofuge et imputrescible.
- Prévoir la vérification des isolants à réception et dans le contrat d'entretien.

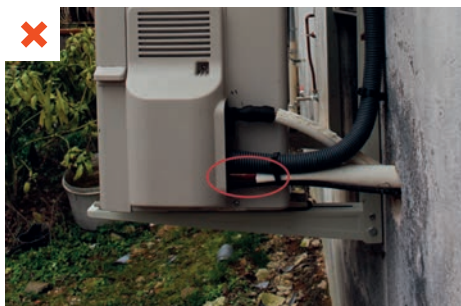
L'isolation du réseau frigorifique est incomplète. Elle s'interrompt avant d'arriver au droit de l'unité extérieure. En outre, la traversée du mur par les réseaux n'est pas étanche. ©AQC

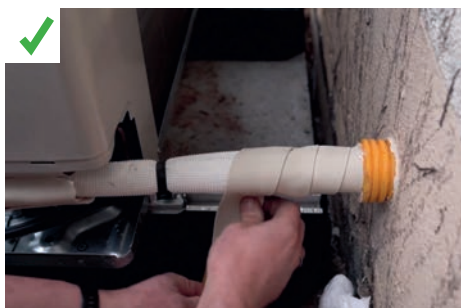
Un complément d'isolation avec un matériau adapté est appliqué sur les parties initialement non calorifugées. © AQC

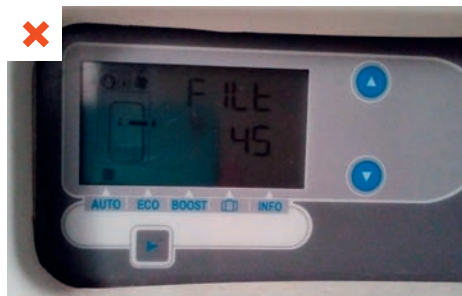
Le panneau d'affichage montre la saturation du filtre de la pompe à chaleur avec l'erreur « FILT ». Aucune intervention n'est prévue ni programmée. ©AQC

- Informer l'utilisateur de la procédure de nettoyage du filtre et de sa fréquence et fournir la notice d'utilisation.
- Prévoir un planning d'entretien dans le DIUO du projet.
- Anticiper le passage de réseaux aux alentours du CET pour prévoir un espace suffisamment dégagé pour le changement du filtre.
- Implanter le CET dans un local qui n'est pas soumis à la présence de poussières.
- Prévoir un second filtre à placer dans le CET le temps du nettoyage.

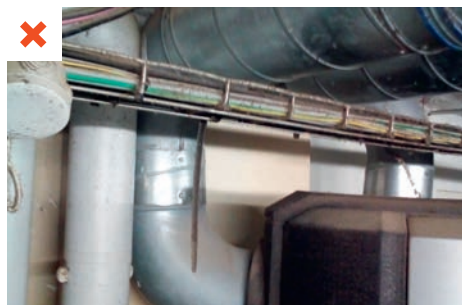
Des câbles électriques cheminent au-dessus du CET et entravent le changement du filtre qui se fait en déployant la partie haute. ©AQC

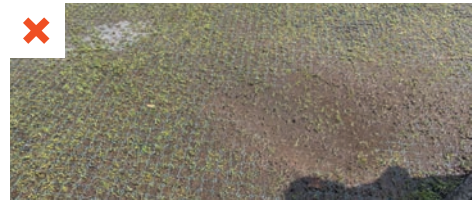
Disparition de la végétation mise en place du fait d'un défaut de drainage et d'un écrasement de la végétation par les véhicules. Le remplissage des alvéoles est trop important. ©AQC
