Points de vigilance & suivi de mise en oeuvre

Retours d'expérience suivi opérations Prébat

Suivi mise en œuvre
Exploitation des mesures

Didier Meaux Cerema Dter Ouest

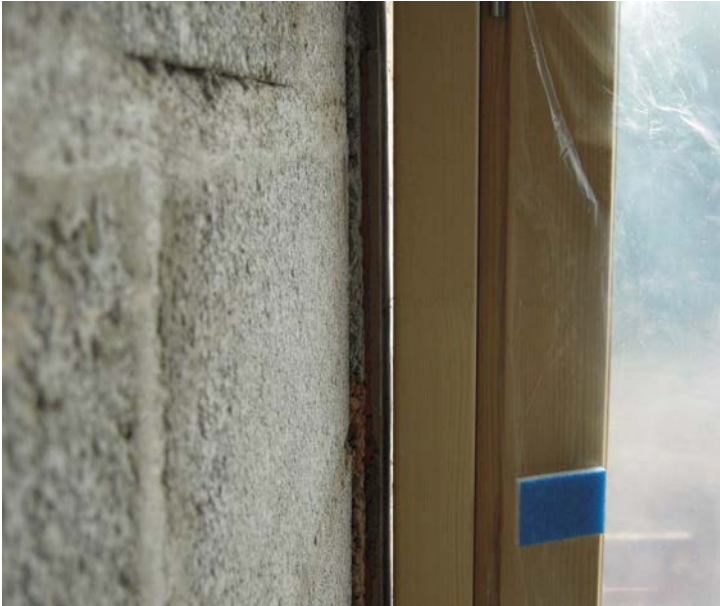
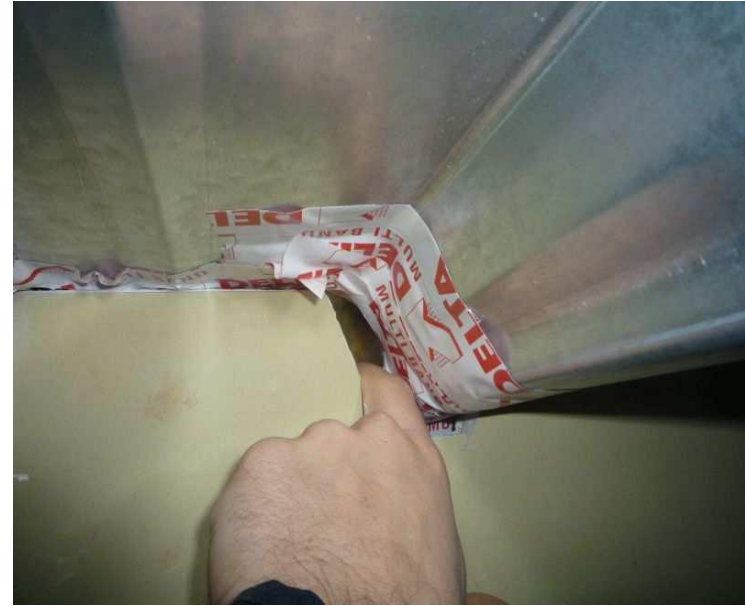
Précision des réservations / tolérances de pose

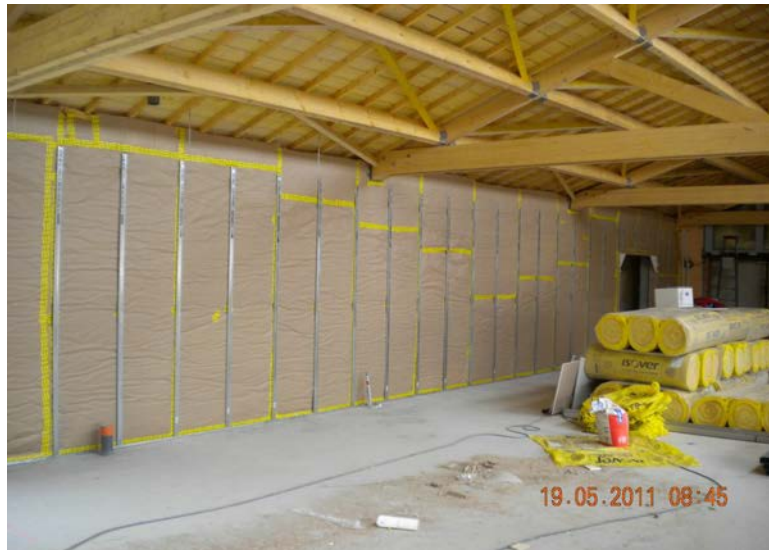
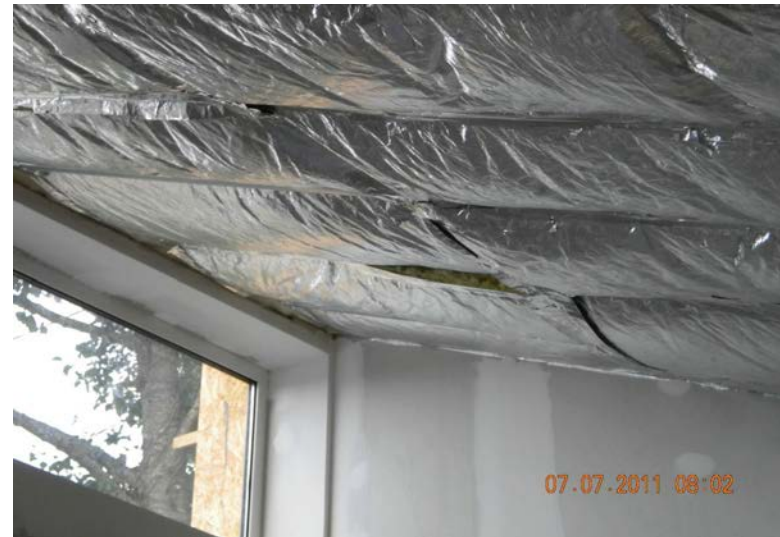
Étanchéité à l'air non prise en compte à la conception

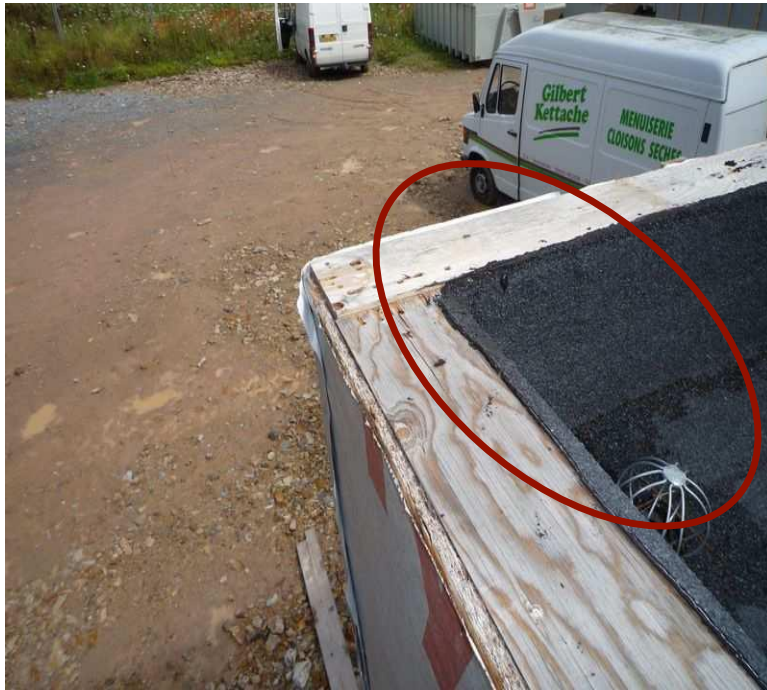
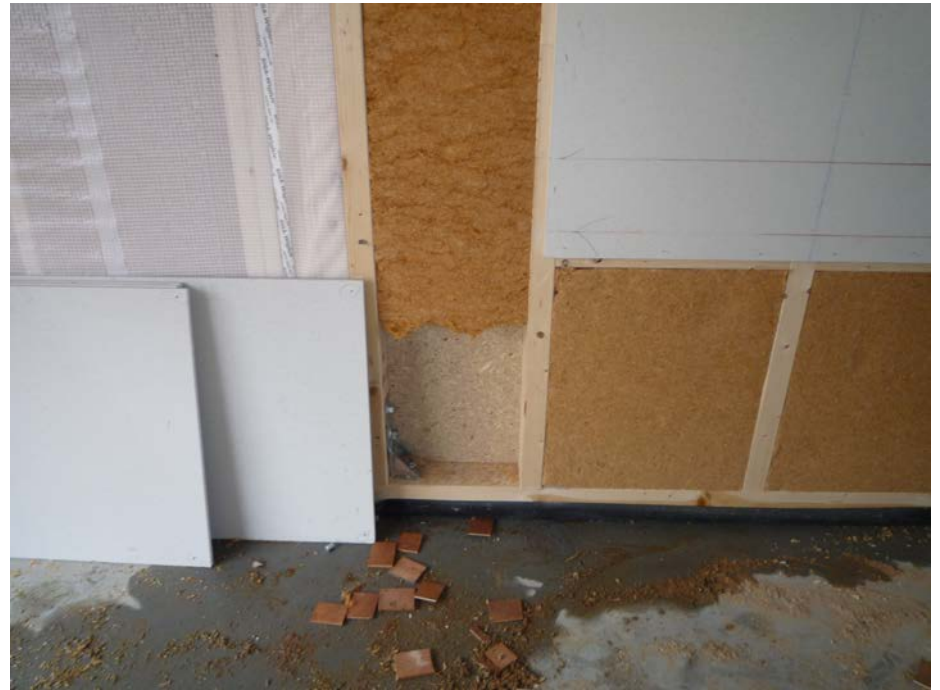
Gestion de l'eau en phase chantier

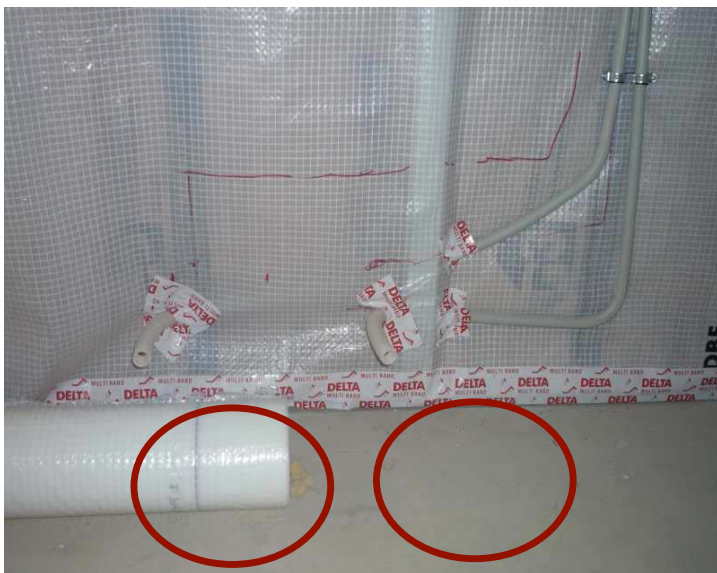
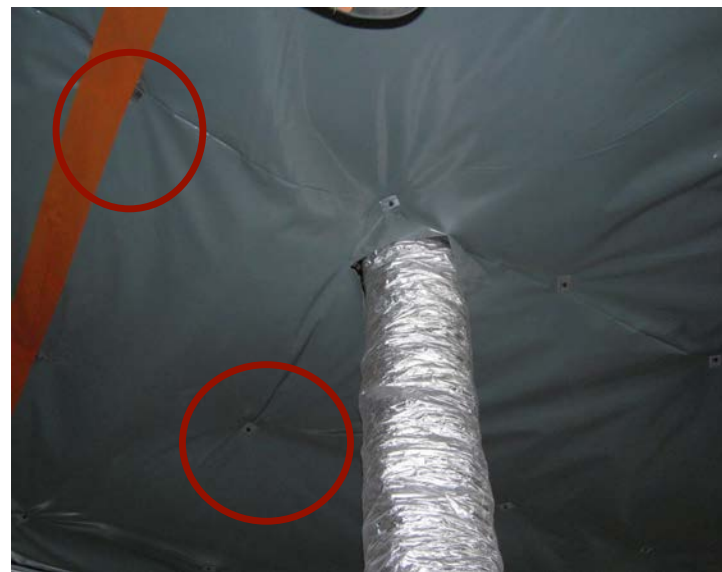
Passages de réseau

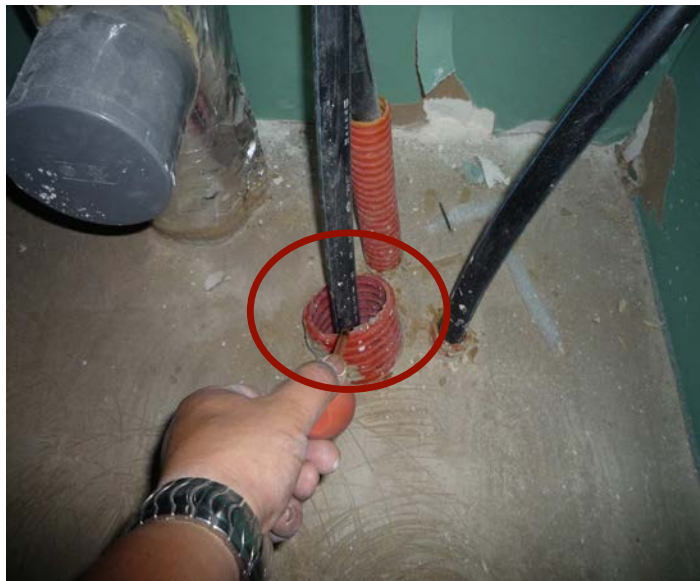
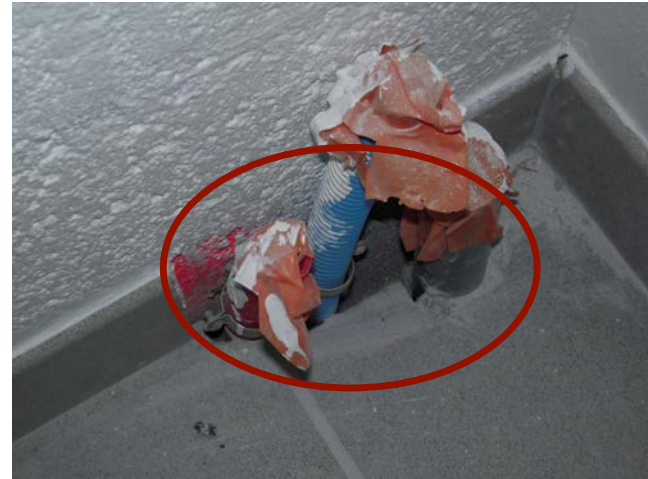
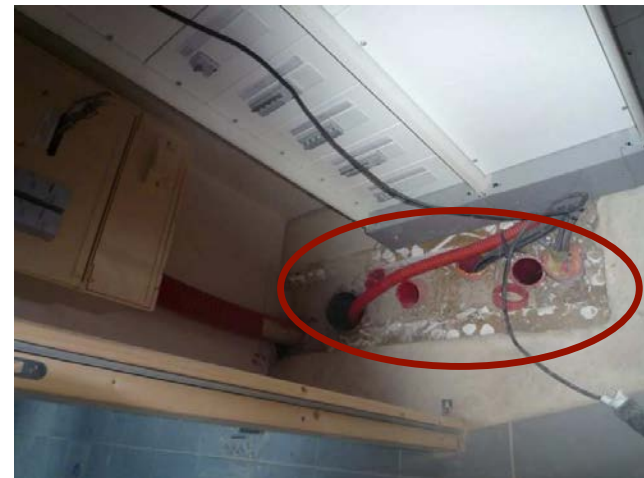
Traitement des réseaux

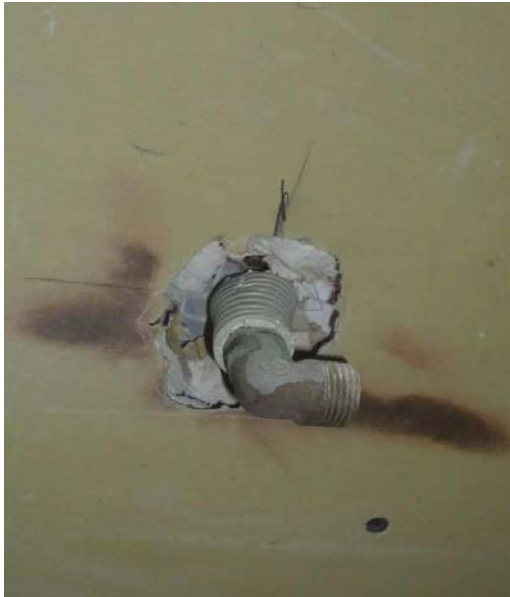
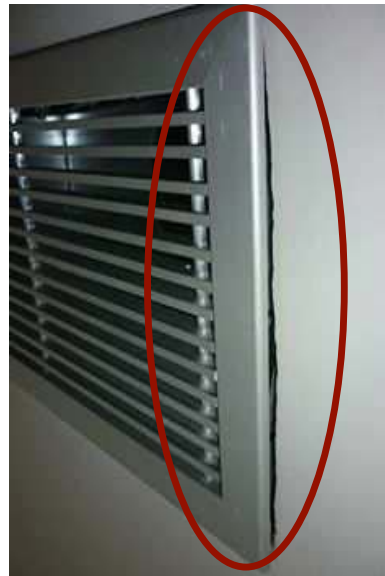
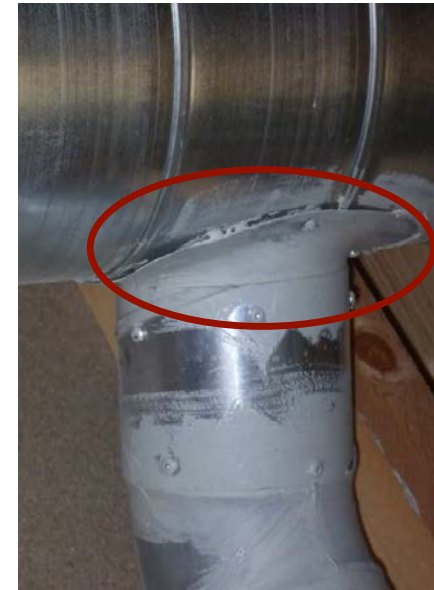
Réalisation des réseaux

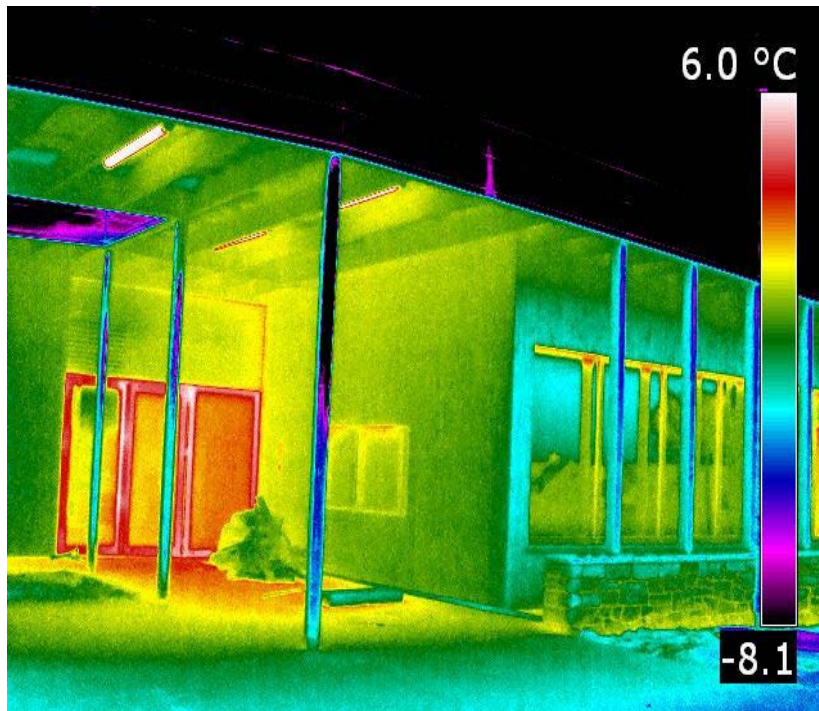
Défauts d'étanchéité des
ouvrants

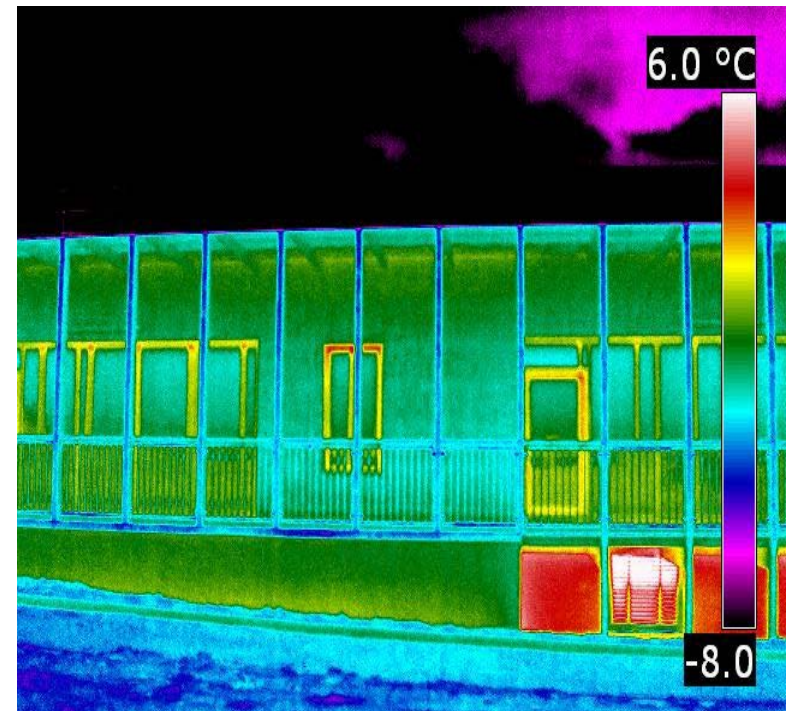
Infiltrations par les bouches
d'amenées ou de reprise
d'air

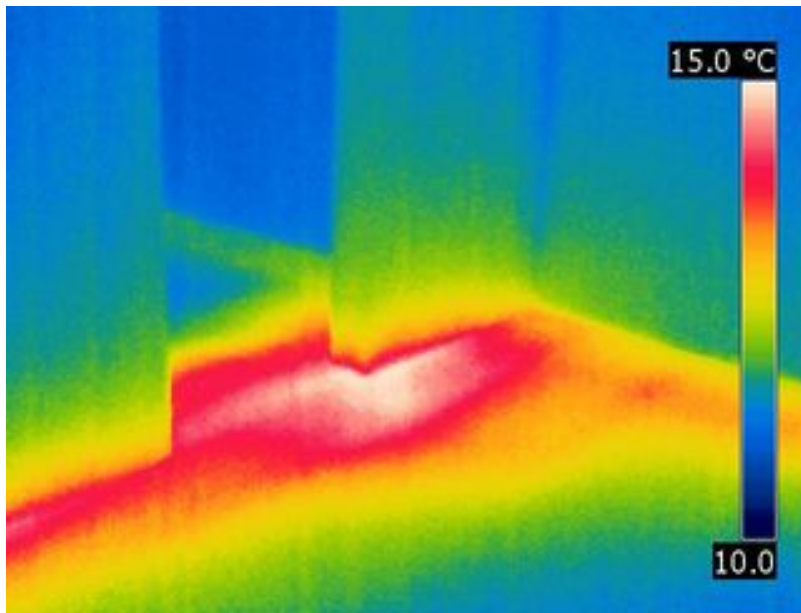
Pont thermique de refend

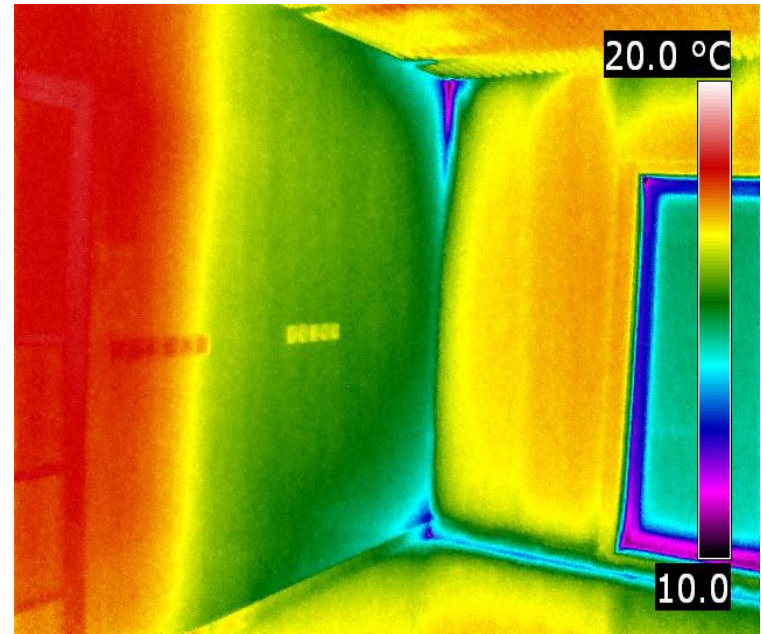
Infiltration d'air entre deux
parements

Défauts ponctuels
peu nombreux de faible impact
