# Dispositif REX Bâtiments performants en Bretagne

# Présentation de l'étude

## Campagne 2017 en région Bretagne

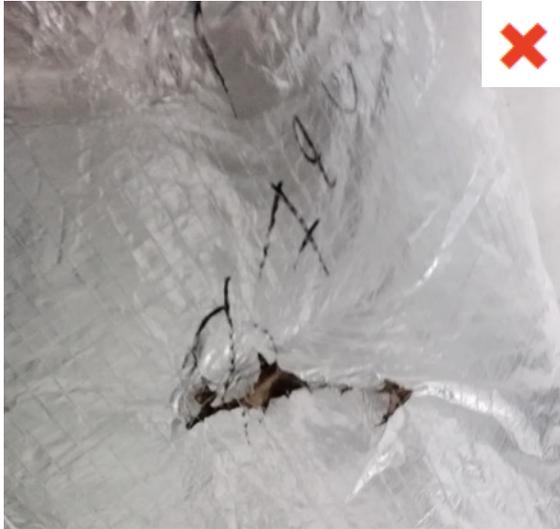
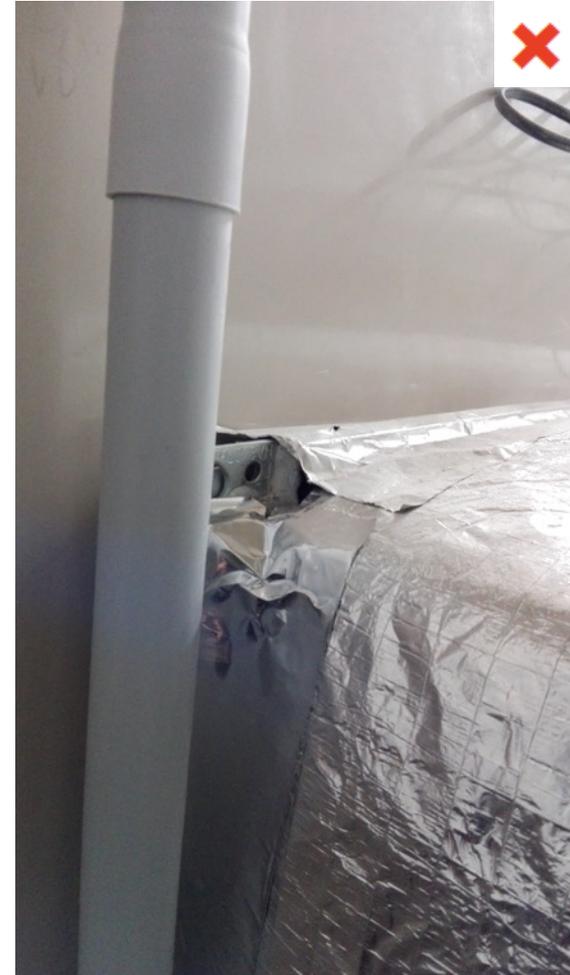
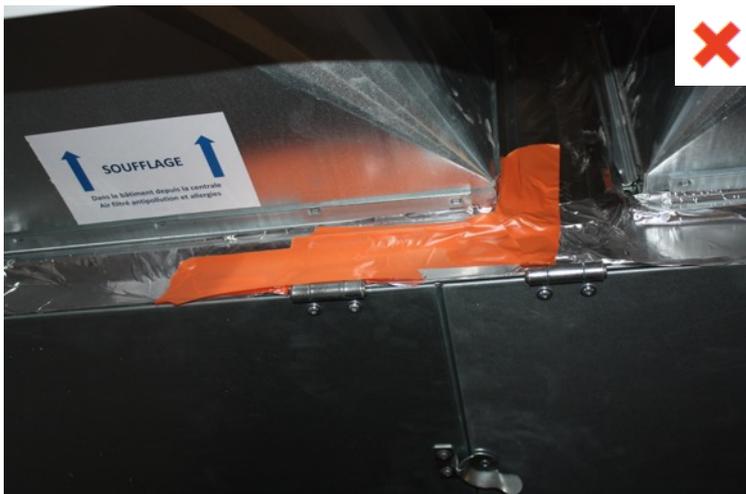
- Calorifugeage incomplet des réseaux ECS et chauffage
- Accessibilité du système de ventilation
- Etanchéité à l'air des réseaux de ventilation défectueux
- Mauvais réglages / dérives des réglages

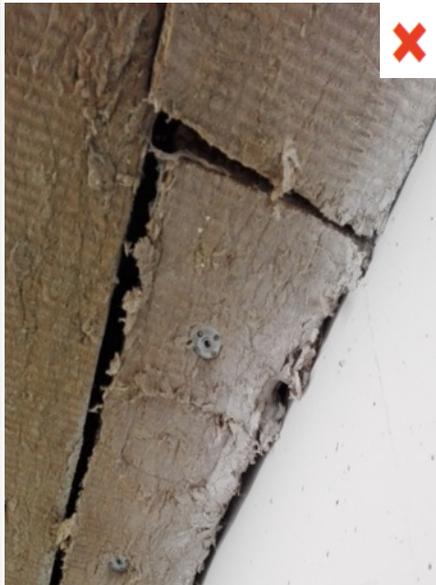
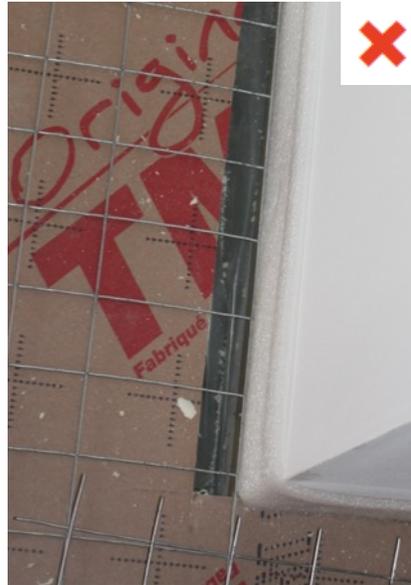
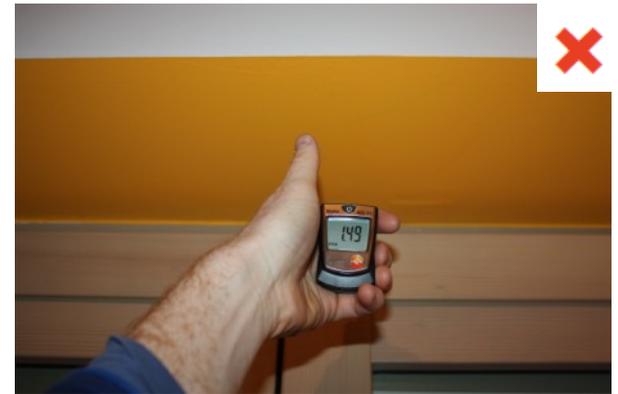
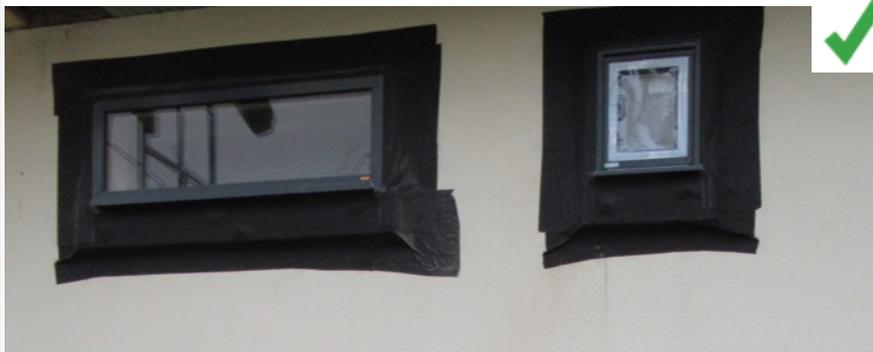
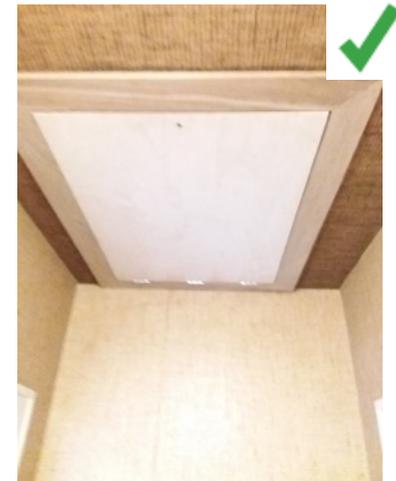
- Ponts thermiques
- Défauts d'étanchéité à l'air
- Mauvais réglages des menuiseries
- Absence / insuffisance de protections solaires

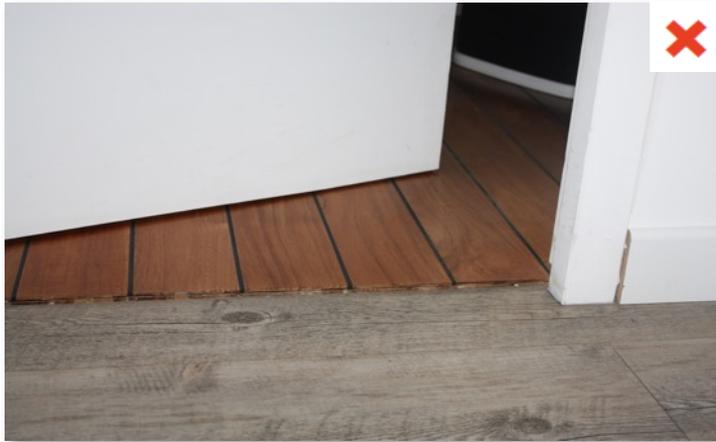
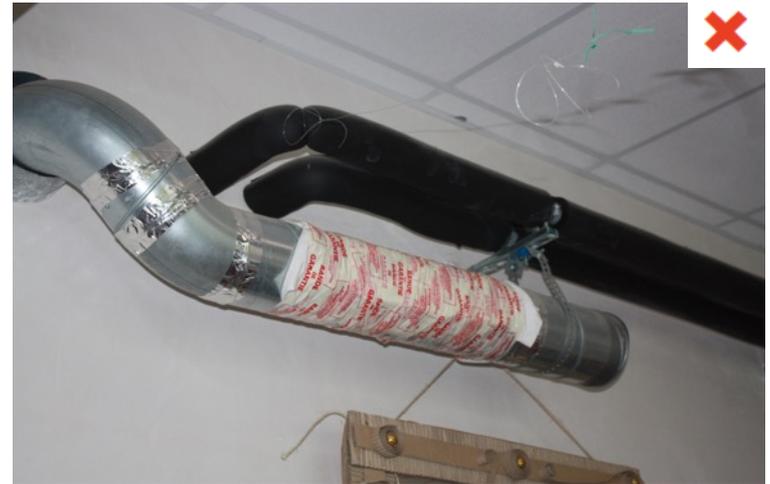
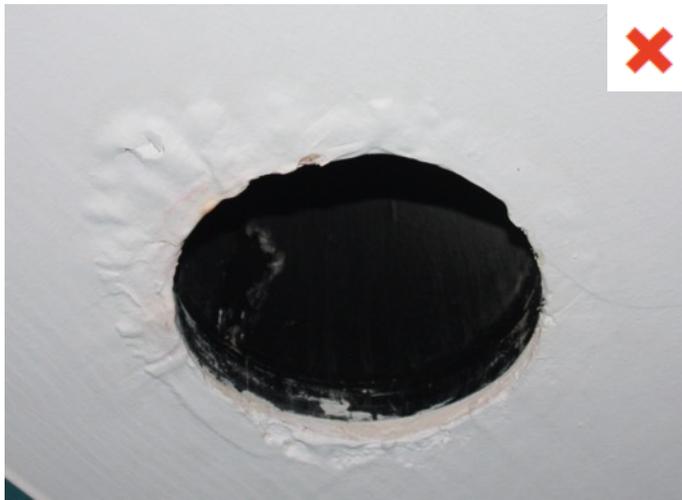
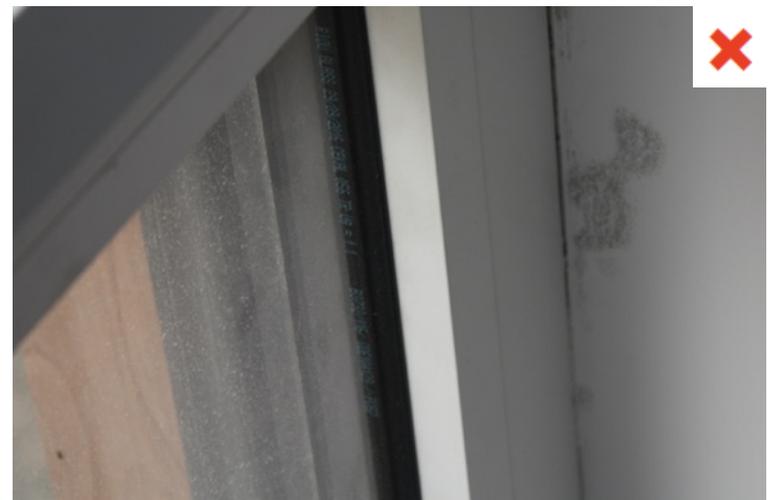
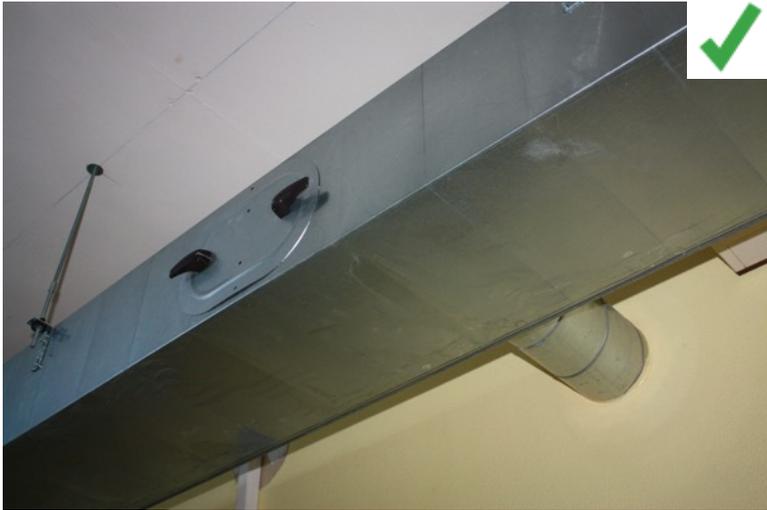
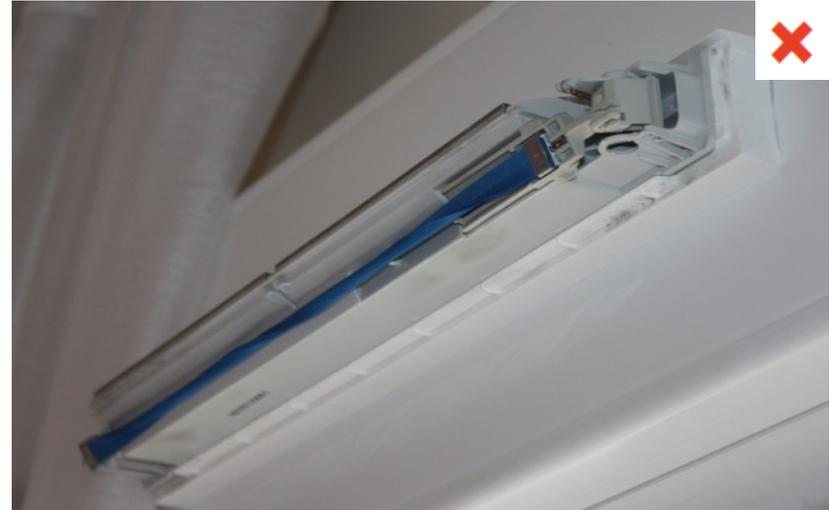
- Peu ou pas d'entretien des bouches d'extraction et de soufflage
- Difficulté d'accessibilité au caisson
- Débits non conformes
- Entrée d'air non conformes (VMC hygro)
- Emissions de polluants par l'ameublement – éléments de finition
- Pas de gestion de l'humidité en phase chantier, ou suite à dégâts des eaux.
- Mauvaise condition de stockage des réseaux de ventilation
- Mauvaise gestion de l'interface vide sanitaire / logement

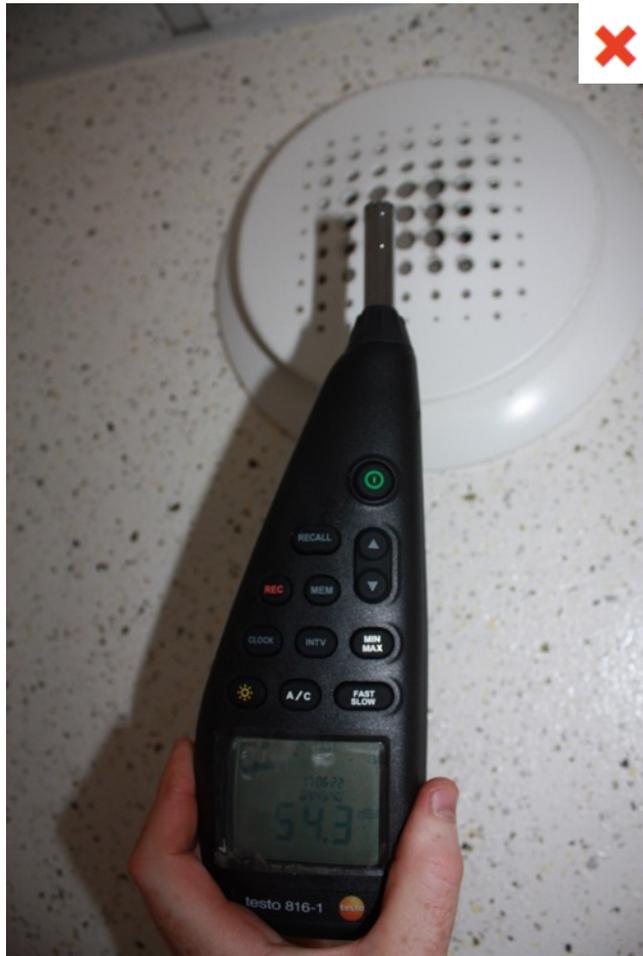
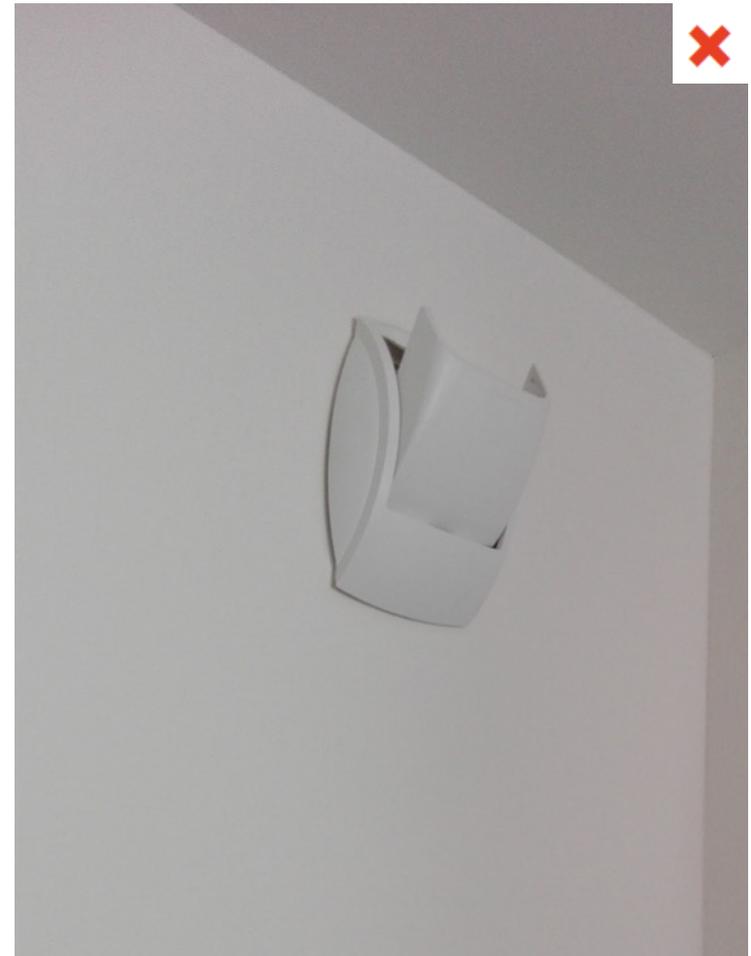
- Gênes liées aux équipements
- Non traitement de l'acoustique entre logements après rénovation ITE du bâtiment.
- Bruits d'impacts liés à la nature du sol (béton ciré dans les bâtiments tertiaires)
