# Massification réhabilitation

Webinaire 26 novembre 2025

*AMO Technique : Hors Site Conseil  
projet UE GRF : Ressorts*

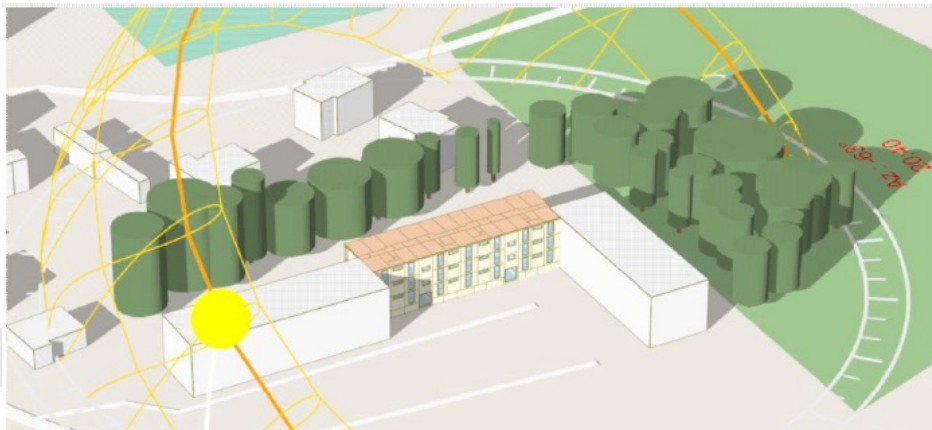
## Définition de la performance initiale

- Étiquette énergie initiale
- Synthèse des déperditions
- Synthèse générale pour comprendre la performance
- Un modèle 3D

### 3.11 Résultats des calculs de l'état existant

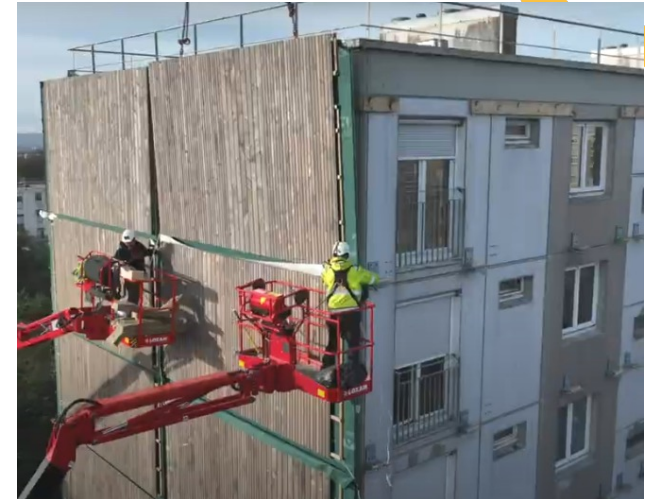
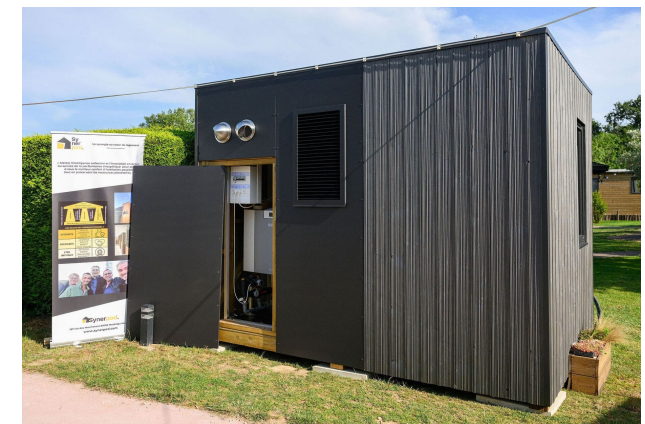
## Construction hors site - des solutions potentielles :

- Murs préfabriqués
- Solutions en kit
- Principe de module énergie si le projet s'y prête
- Autres?
