## RETOUR D'EXPÉRIENCE

# Réhabiliter l'habitat : Confort & Usages LA ROCHE JAUDY (22)

Réhabilitation  
Patrimoine  
Maison individuelle  
Confort & usages

BATYLAB, publié en août 2023

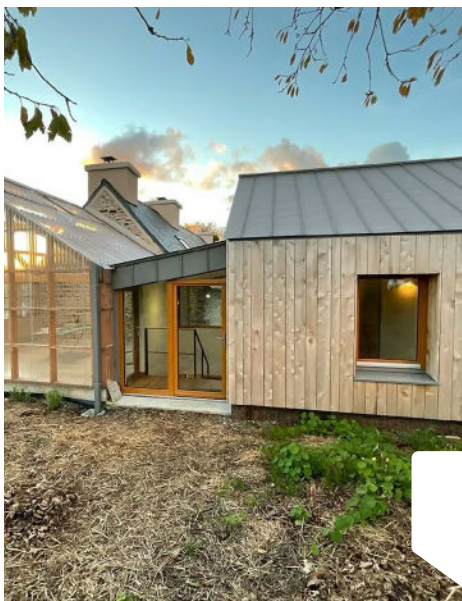
Figure 3 et 4 - Photos de la surélévation, ©Batylab

(3) Les trois volumes de la surélévation de gauche à droite : La serre, le sas, l'extension (4) Implantation des espaces vis-à-vis de la cour : le manoir en arrière plan, la surélévation au centre

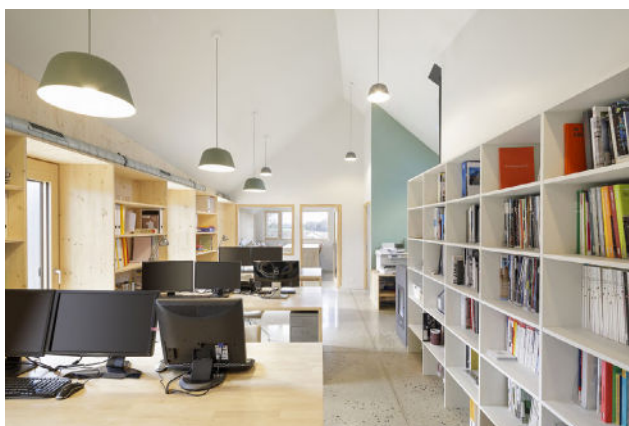
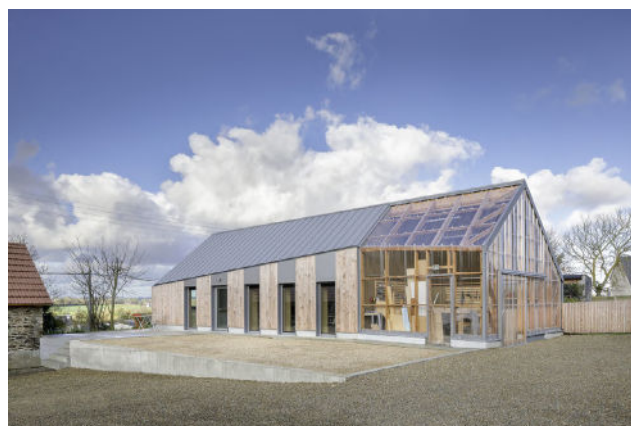
Figure 12 et 13 – Bâtiment de bureau avec un usage massif du bois en structure, en isolation et en finition  
©Pascal LEOPOLD, photographe

Une enveloppe est particulièrement performante au travers d'une structure biosourcée en bois et son isolation en laine et fibre de bois. Les apports solaires sont valorisés avec l'orientation sud du bâtiment et le nombre de baies qui permettent de réduire le besoin de chauffage. Le talon est comblé par un poêle à granulés et une ventilation double flux. La programmation du poêle à air pulsé est compatible avec l'usage de bureau et l'étanchéité à l'air du bâtiment.

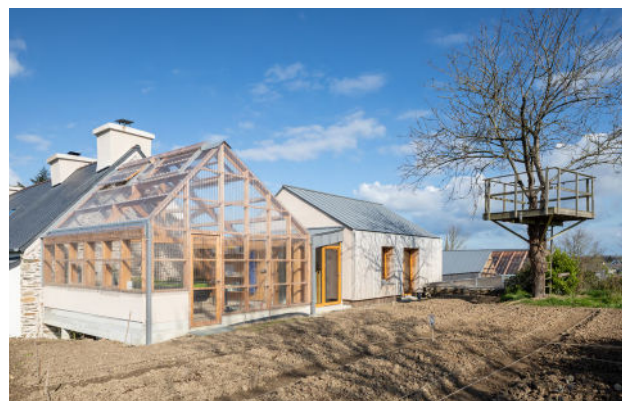
Figure 14 – Surélévation ©Pascal LEOPOLD, photographe

La surélévation est en ossature bois remplissage paille, avec un enduit terre à l'intérieur et un bardage tuya à l'extérieur. Pour la salle de bain, pièce humide, le choix s'est porté sur une isolation en ouate de cellulose et doublage en fermacell. Aucun bois n'est traité. Les menuiseries sont en chêne triple vitrage. Les matériaux sont finis bruts : dalles, mur enduit terre ou chaux chanvre, plafond trois plis bruts et escalier chêne huilé.

renové : enduit ciment retiré, coulinage, ceinturage et une liaison à travers le pignon existant a été créée. La couverture est en zinc. La serre et le sas sont réalisés en ossature bois légère et polycarbonate.

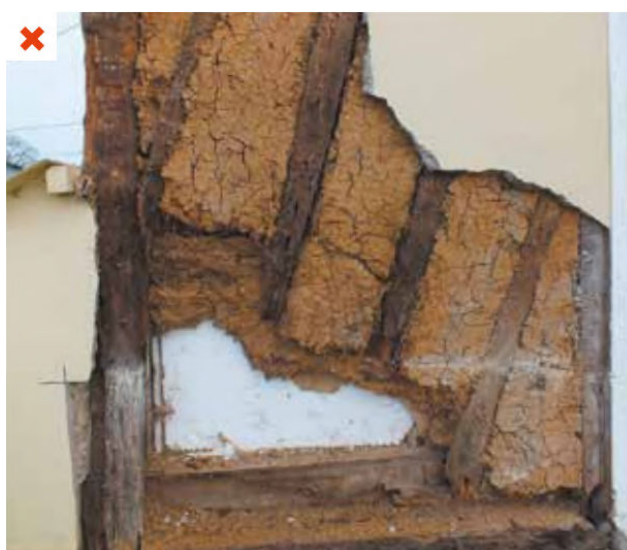
Figure 19 - Pan de bois dégradé : le polystyrène côté intérieur a bloqué le séchage du mur vers l'intérieur  
Source : Humidité dans la construction, 12 enseignements à connaître, rapport issu du dispositif REx bâtiment performances, ©AQC/CODEM

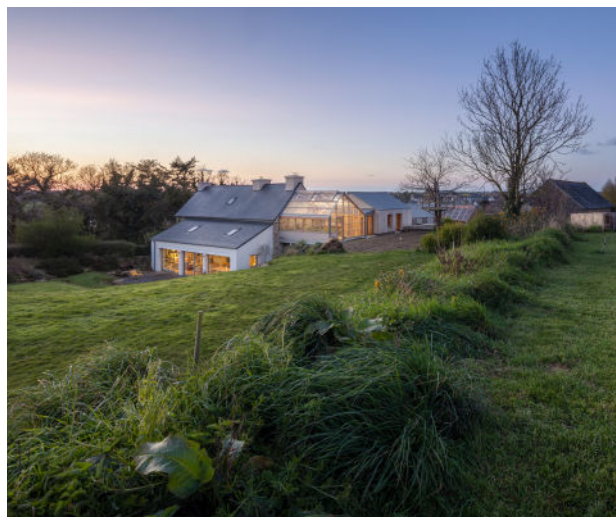
La figure ci-contre illustre le terrassement réalisé pour la rénovation du manoir (phase 1) en partie sud. Cette action vient corriger une forte présence d'humidité dans la maçonnerie à ce niveau remontée lors du diagnostic initial. Apportant, en complément, un gain de fonctionnalité avec la terrasse, de luminosité avec les trois grandes baies créées, cette action permet, du point de vue de la gestion de l'eau, de libérer un ancien mur de soutènement de 1m50 de terrain naturel. L'interface capillaire est ainsi limitée à la partie inférieure du mur.

Figure 20 - Photographie Sud-Nord de Keravel  
©Pascal LEOPOLD, photographe

A noter, en partie haute du coteau (premier plan de la figure 20) la présence d'une ancienne haie bocagère. Le maintien et la reconstitution de celle-ci permet de réguler les écoulements d'eau dans le sol et de libérer les fondations en contre bas d'apport important d'eau en période de pluie.

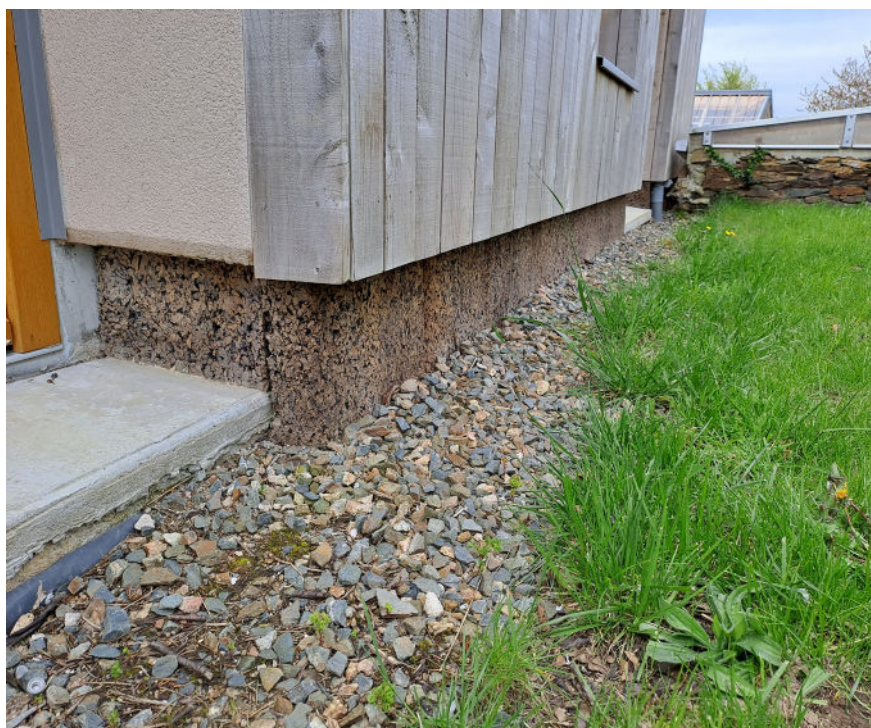
Figure 24 - Photographie du soubassement en liège ©Batylab

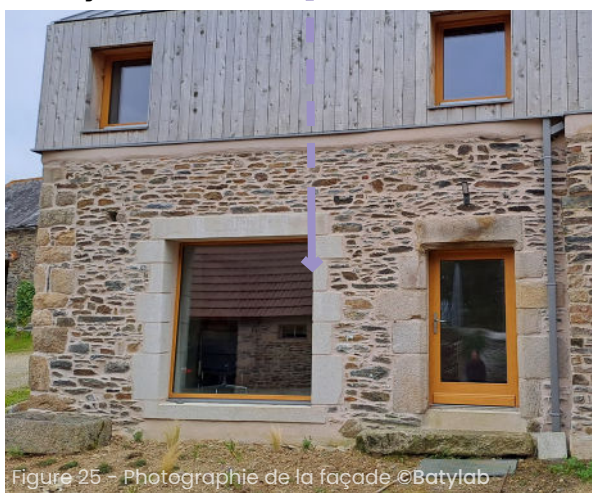
Figure 25 – Photographie de la façade ©Batylab

Le mur de la figure 25, présentait une inclinaison vers l'extérieur mais a été conservé et consolidé par le chaînage en partie haute. Sur la figure 26, on voit l'ouverture créée dans le pignon du manoir. L'opération, délicate, a été réalisée en «grignottage». Le mur a été démoli soigneusement petit à petit avec le renforcement au fur et à mesure par des étais. Ces précautions ont permis le maintien de la structure en phase chantier et notamment la préservation de la cheminée d'intérêt patrimonial.

#### Maçonnerie bombée

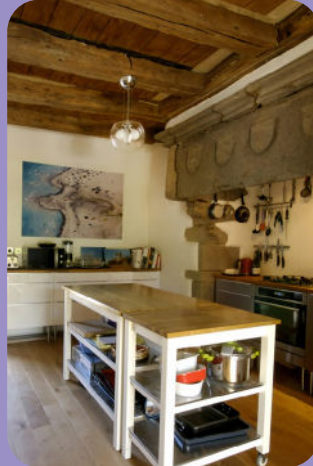
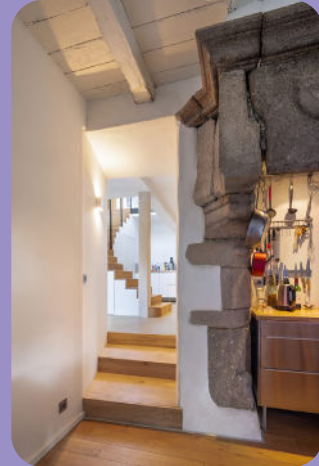
Figure 26 – Avant-Après – ouverture en pignon ©Batylab

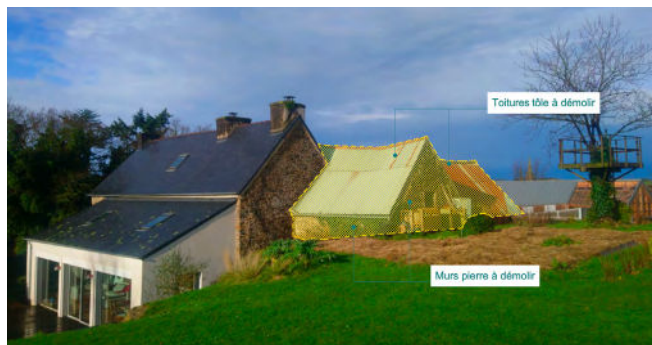
Figure 28 - Identification des zones à déconstruire  
© B. Houssais Architecture

Comme illustré par la figure 28, l'état initial du projet présentait une forte imbrication ntre pans de toiture liée à des extensions successives de bâtiments agricoles. Lors de la conception plusieurs considération ont guidé la nouvelle implantation des toitures.

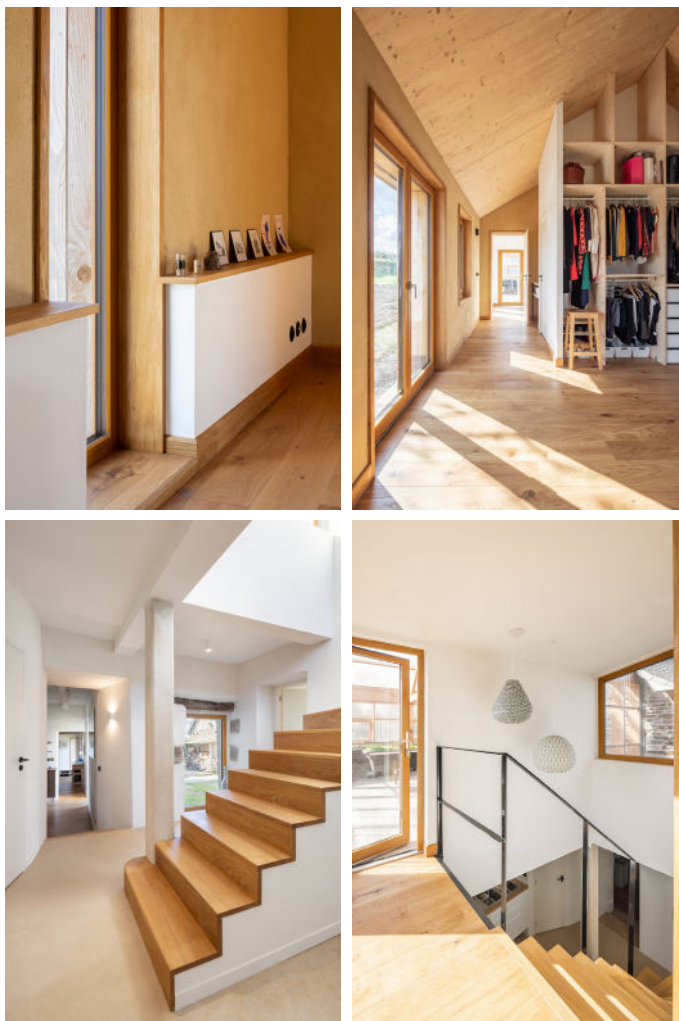
Figure 31 - Photographies intérieures ©Pascal LEOPOLD, photographe

La mise en oeuvre massive du bois dans les finitions : parquet, escalier, embrasure des baies, plafond confert du confort aux occupants soit par sa faible effusivité pour les ambrasures de baies (confort d'été), soit par l'apport d'une correction thermique de contact (revêtement de sol).

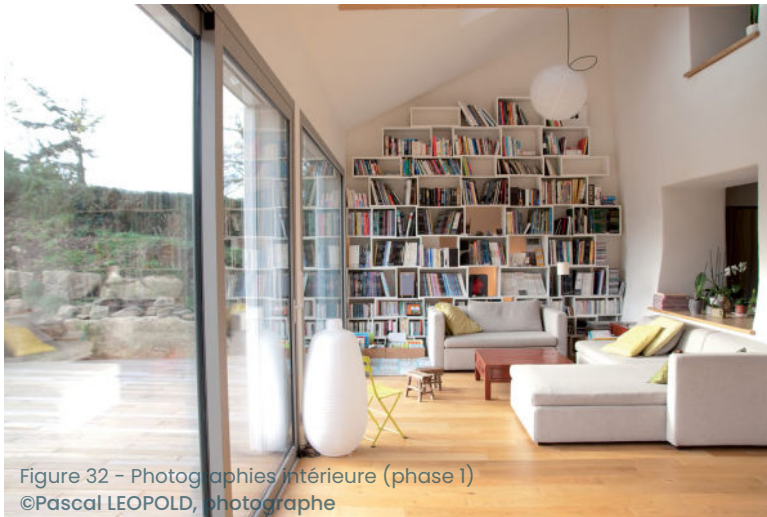
Figure 32 – Photographies intérieure (phase 1)  
©Pascal LEOPOLD, photographe

Les rénovations successives (phase 1 : figure 32 et phase 3 : figure 33) ont cherché à optimiser les apports de lumière naturelle comme point commun la recherche. Le bâti ancien est souvent pourvu de petites ouvertures dans les logements, laissant peu de place à la luminosité. Pour ce qui est des annexes, ces ouvertures sont souvent absentes.

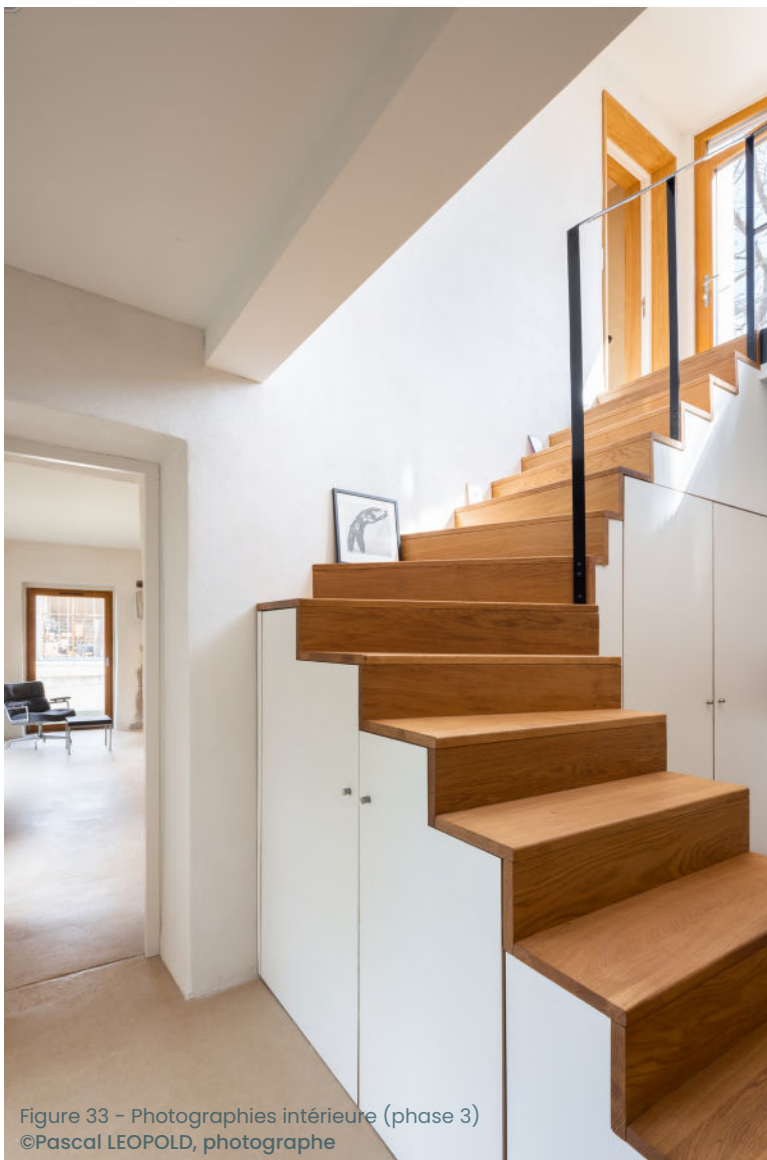
Figure 33 – Photographies intérieure (phase 3)  
©Pascal LEOPOLD, photographe

Dans le cadre de la surélévation, le sas sur deux niveaux fait office de cage d'escalier et de diffuseur de lumière naturelle dans des espaces qui restaient encore sombres tels que la cuisine et le futur bureau en RDC de la surélévation (figure 33).

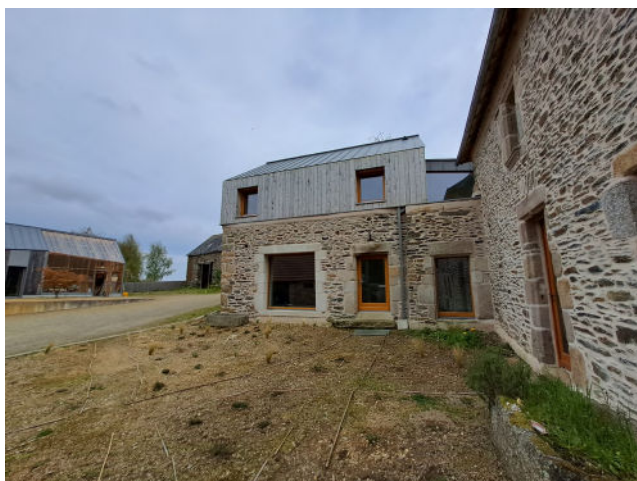
Figure 35 – Jardin sec libéré des circulations ©Batylab

D'autre part, trois espaces sont dédiés à une nature plus vivante. Le jardin extérieur, réaménagé suite à la surélévation, est dédié à la production estivale. La serre, intégrée dans la conception architecturale, sert d'espace de production à l'année. Enfin, un espace longtemps artificialisé, la cour intérieure, est « rendu » simplement à la nature, formant un « jardin sec ».

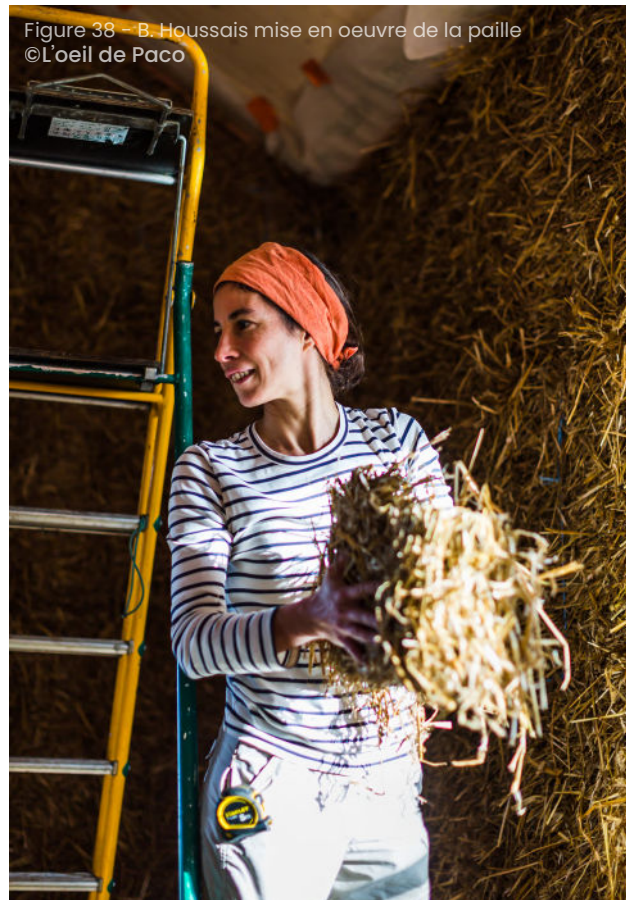
Figure 38 - B. Houssais mise en oeuvre de la paille  
©L'oeil de Paco

L'utilisation de bottes de paille sur chantier ne crée pas de déchet. En phase de réalisation, la paille hachée issue des découpes peut être réemployée. En fin de vie, une botte de paille posée comme isolant peut être réutilisée si elle n'a pas été en contact avec de l'eau ou compostée.

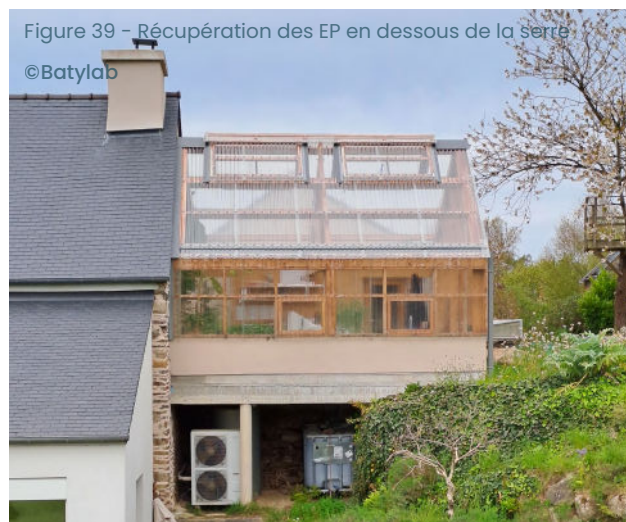
Figure 39 - Récupération des EP en dessous de la serre  
©Batylab

Cette eau permet l'entretien des espaces extérieurs et l'arrosage des potagers vet de la serre via une pompe.

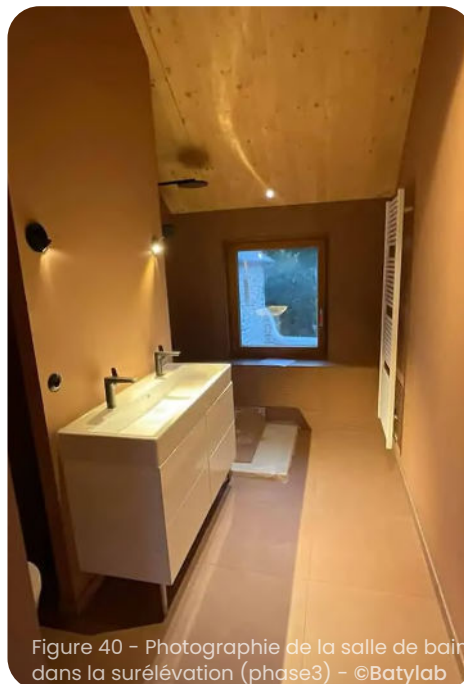
Figure 40 - Photographie de la salle de bain dans la surélévation (phase3) - ©Batylab

Dans la surélévation, un chauffe eau électrique a été installé pour la salle de bain créée

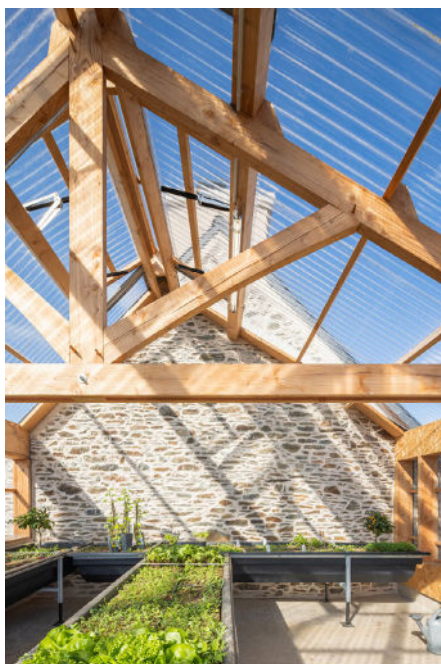
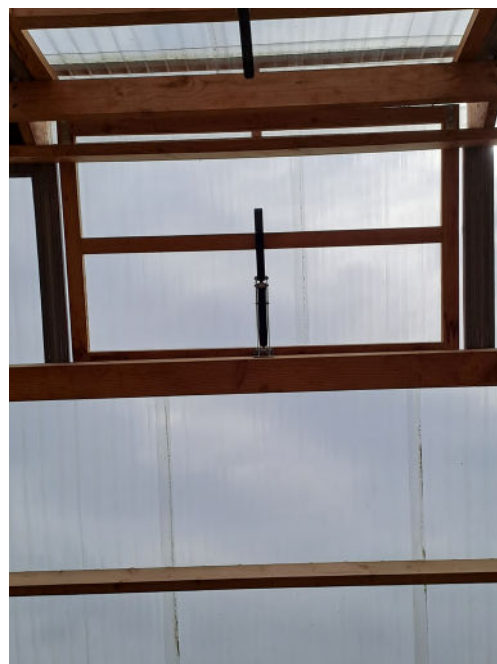
Des vérins viennent actionner des trappes en faîtage. Ces vérins réagissent à la température par la dilatation de la cire d'abeilles contenue dans le système. Des ouvertures latérales sont elles aussi mise oeuvre selon ce système afin d'accentuer le tirage et la ventilation.

Figure 41 - photographie de la serre ©Batylab

Figure 42 - photographie des trappes ©Batylab

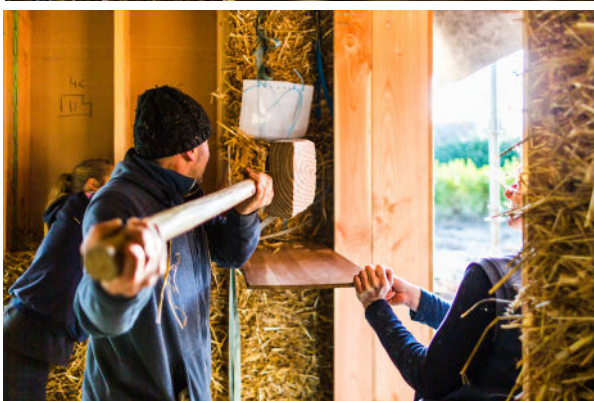
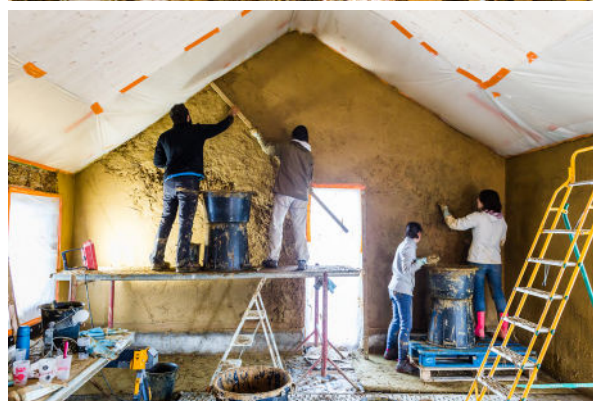
Figure 44 - Photographies du chantier participatif : isolation en paille et enduits terre ©L'œil de Paco

Les enduits en terre de finition ont aussi été réalisés par les collaborateurs. Ils font office de par-vapeur.
