# ALSH – Questembert (56)

Rénovation

Retour d'expérience

Pays de Vannes  
Non résidentiel  
Année livraison : 2014  
Nature des travaux : Rénovation

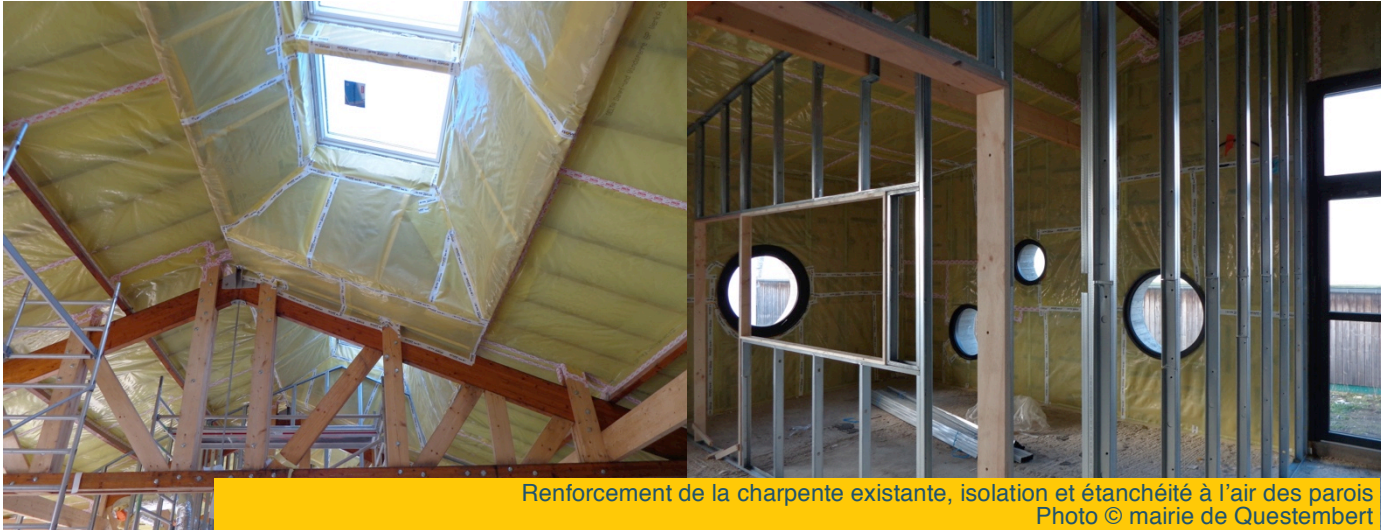
Renforcement de la charpente existante, isolation et étanchéité à l'air des parois  
Photo © mairie de Questembert

La partie réhabilitée est donc composée des murs initiaux en maçonnerie lourde isolés par l'intérieur et de la charpente en bois existante renforcée, isolée par le dessus avec un complexe bac acier double peau.

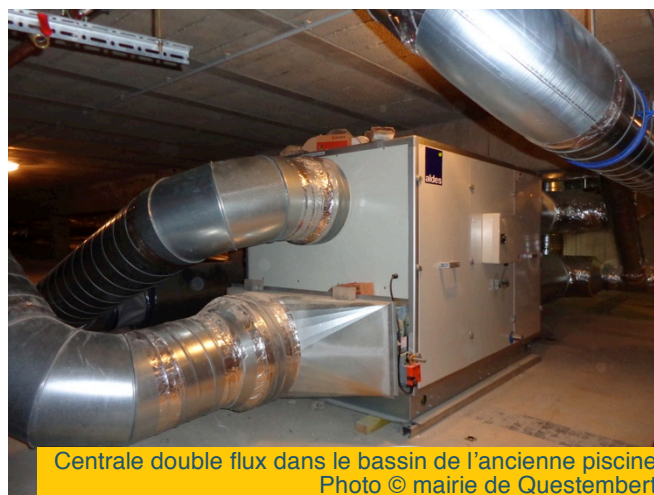
Centrale double flux dans le bassin de l'ancienne piscine  
Photo © mairie de Questembert

L'ancien bassin de natation a été conservé et accueille le local technique ainsi que la double flux. Un ensemble de poutrelles et hourdis forme le plancher du rez-de-chaussée.

Centrale double flux

Débit réduit en période d'inoccupation et arrêt total le week-end.

Préchauffage de l'air soufflé par la VMC double flux à 25°C par le circuit du réseau de chaleur.

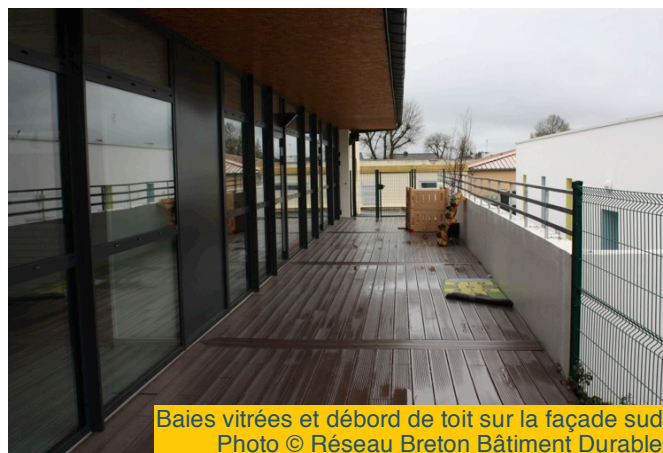
Baies vitrées et débord de toit sur la façade sud  
Photo © Réseau Breton Bâtiment Durable

L'emplacement du bâtiment existant nord/sud a permis une approche bioclimatique avec une gestion des apports solaires au sud. Les grandes baies vitrées permettent ainsi un apport solaire passif en hiver et le débord de toit une protection contre les surchauffes d'été.

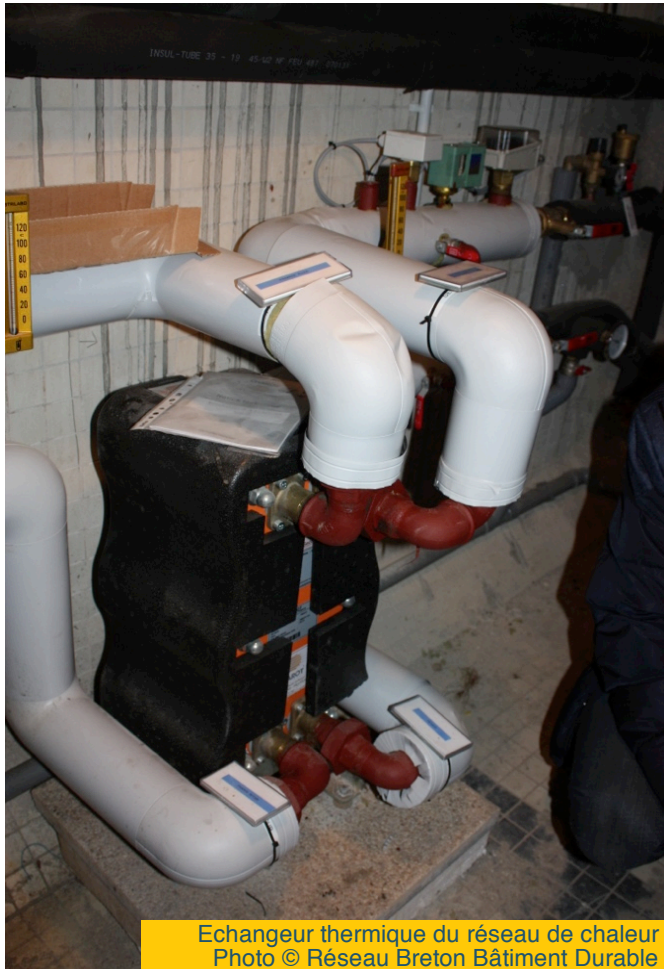
Echangeur thermique du réseau de chaleur  
Photo © Réseau Breton Bâtiment Durable

La production de chaleur pour le chauffage est assurée par un réseau de chaleur alimenté par une chaudière à bois. Ce réseau alimente 3 autres équipements publics.

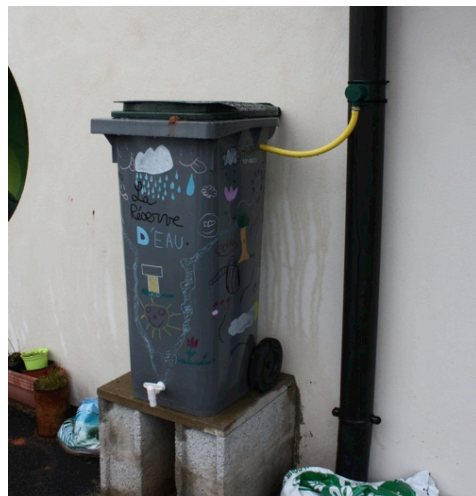
Récupérateur d'eau de pluie pédagogique  
Photo © Réseau Breton Bâtiment Durable

Une récupération d'eau de pluie à visée pédagogique a été mise en oeuvre par les enfants de l'ALSH.

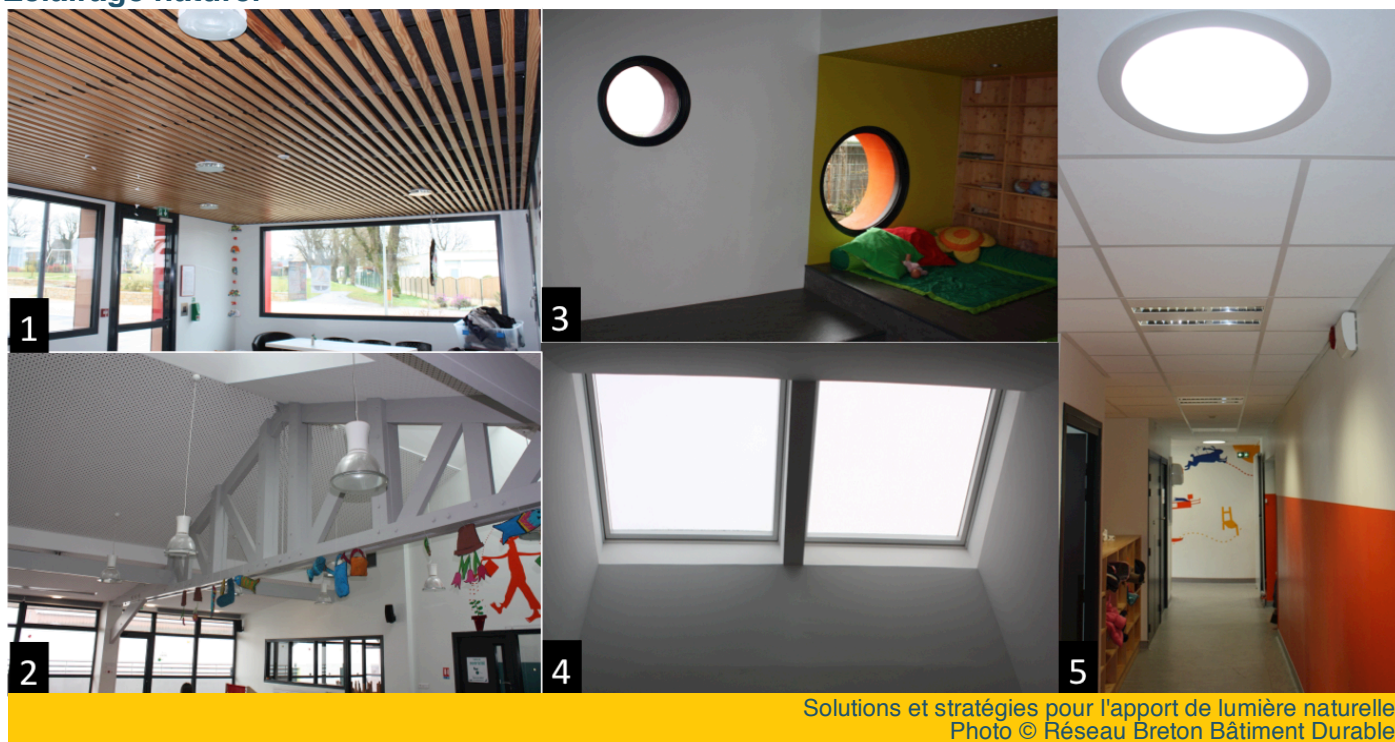
Solutions et stratégies pour l'apport de lumière naturelle  
Photo © Réseau Breton Bâtiment Durable

- Hall très lumineux pour accentuer la qualité de l'accueil
- Grandes ouvertures en façade sud
- Hublots à hauteur d'enfants permettant un accès visuel vers l'extérieur
- Fenêtres de toit à commande à distance pour l'ouverture/fermeture et l'occultation
- Puits de lumière (coupole) aux croisements de circulation dans les couloirs
