# Maison Passive BADEN (56)

## MAISON BADEN

Pays : Pays de Vannes  
Typologie : Maison Individuelle  
Année livraison : 2020  
Nature des travaux : Neuf  
SHON : 153 m<sup>2</sup>

MOA : Privé  
MOE : Archiblock  
BET : Hinoki

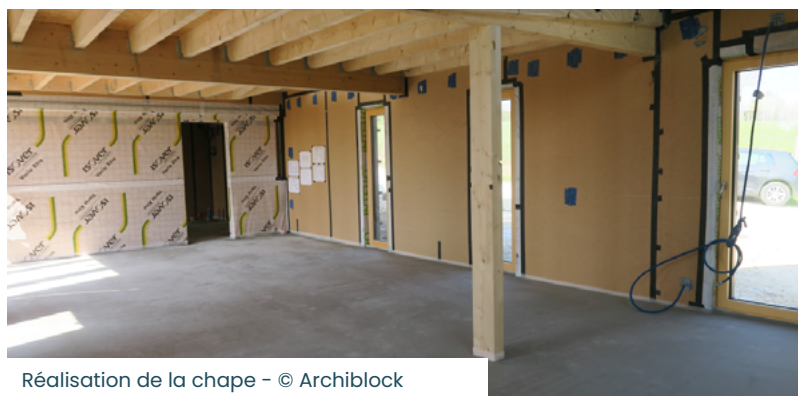
Réalisation de la chape - © Archiblock

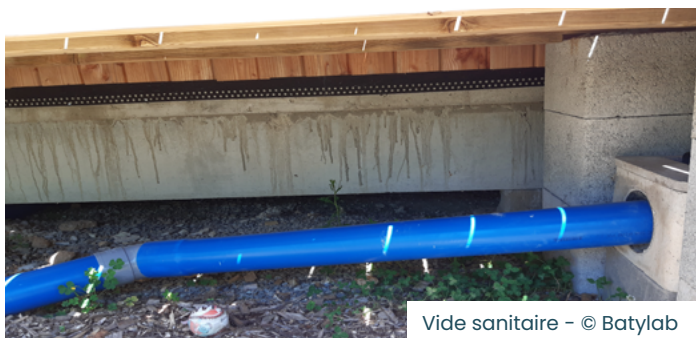
Vide sanitaire - © Batylab

Il s'agit d'une maison à ossature bois posée sur un plancher béton afin d'apporter de l'inertie à la structure. Toujours dans cette même optique, suite à l'analyse du dossier par « la maison passive », des modifications ont été apportées en phase réalisation telles que, le remblaiement sous le plancher béton de 2/3 de la surface ainsi que le remplissage de sable pour un des deux murs de refends.

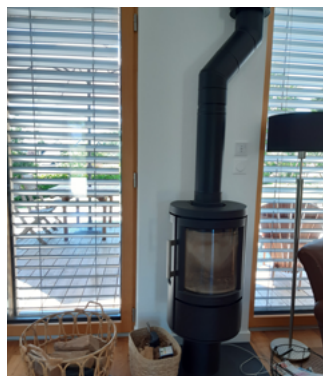
Poêle bois – © Batylab

Le chauffage est équipé d'un système IHS Smartcontrol, c'est un système de régulation automatique, pilotable via une application. L'IHS pilote intelligemment l'admission d'air et veille à la distribution optimale, ce qui permet une combustion avec un rendement optimal, favorable à l'environnement et économique en bois.

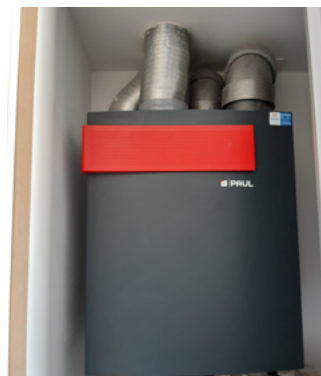
CTA Double-flux – © Batylab

| | Nature |
|---|---|
| Ventilation | Double-flux avec échangeur de chaleur – Paul Novus 300 |

La centrale de ventilation est labellisée Passivhauss, l'entretien régulier (remplacement des filtres) est effectué par le propriétaire.

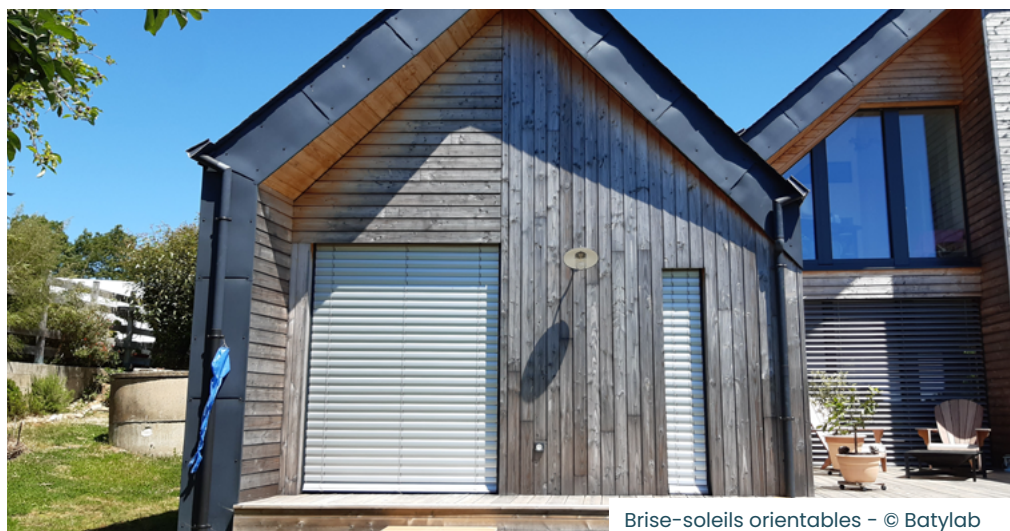
Afin de contrôler les surchauffes, des brise-soleils ont été mis en place sur la plupart des ouvrants orientés Sud et un calcul de masque solaires a été réalisé afin de déterminer la dimension des casquettes solaires. Cette étude de masque permet de faire entrer le rayonnement solaire pour gagner des calories en hiver et à s'en protéger en été afin d'éviter les surchauffes.

Brise-soleils orientables - © Batylab

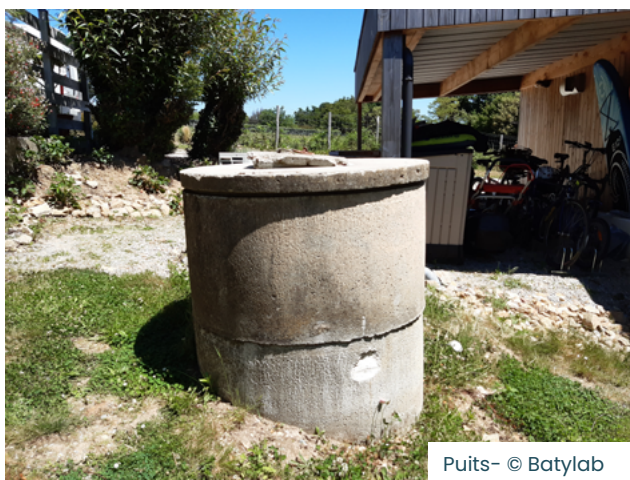
Puits- © Batylab

Le terrain possédait un puits avant la construction de la maison, les propriétaires ont donc décidé de l'utiliser pour l'eau des sanitaires. Une pompe permet de puiser l'eau afin d'alimenter les sanitaires. Un système permet de basculer l'alimentation en eau (puits ou réseau d'eau de la ville) en cas de défaillance de la pompe.

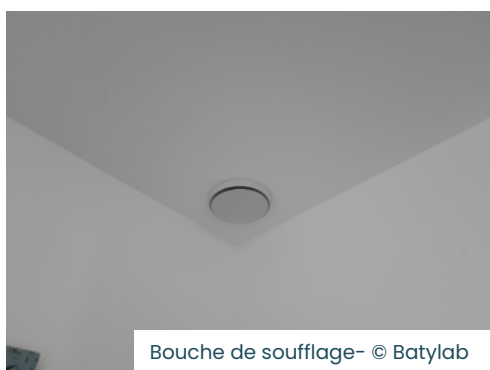
Bouche de soufflage- © Batylab

Le renouvellement d'air du logement s'effectue grâce une ventilation double-flux, l'air neuf est amené via les bouches dans les pièces de vie (séjour, chambres...) et l'air vicié est extrait dans les pièces humides (WC, salle de bain, cuisine). Les débits d'extraction dans les pièces humides sont régulés en fonction du taux hygrométrique de la pièce. Les débits sont donc maîtrisés.
