RETOUR D'EXPERIENCE

La ferme de la Chaperonnais - Betton (35) Réhabilitation en Accueil de Loisir Sans Hébergement

- *Lauréat de l'appel à projets Ademe - Région Bretagne en 2012*
- *Processus de Conception Intégrée*
- *Respect du patrimoine bâti en terre*
- *Chaufferie bois – Valorisation des « déchets » bois produits sur la ville*

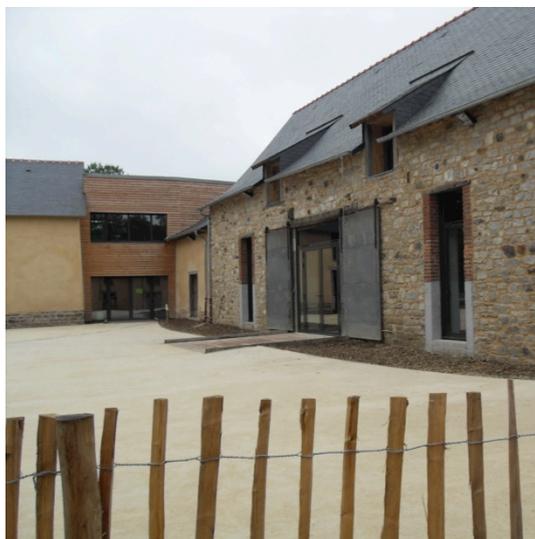
Extension entre les bâtiments nord et ouest © Dupeux - Philouze

Le corps de ferme de la Chaperonnais est composé de 3 bâtiments construits en bauge (terre crue sur soubassement en pierre, typique du bassin rennais) pour deux d'entre eux et en pierre pour le dernier. Un four à pain et un petit bâtiment annexe également en bauge complète la ferme. La réhabilitation concerne dans un premier temps deux bâtiments, situé au nord et à l'ouest de la parcelle. Une extension en béton banché pour le rez-de-chaussée et ossature bois pour l'étage permet une jonction de ces deux bâtiments.

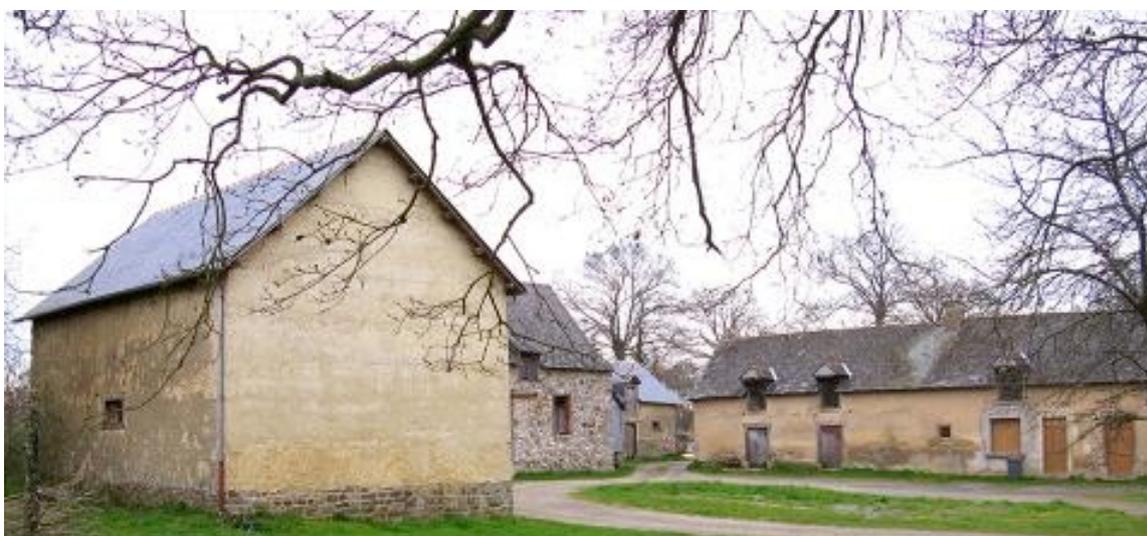
Vue des bâtiments en bauge avant réhabilitation © Ville de Betton

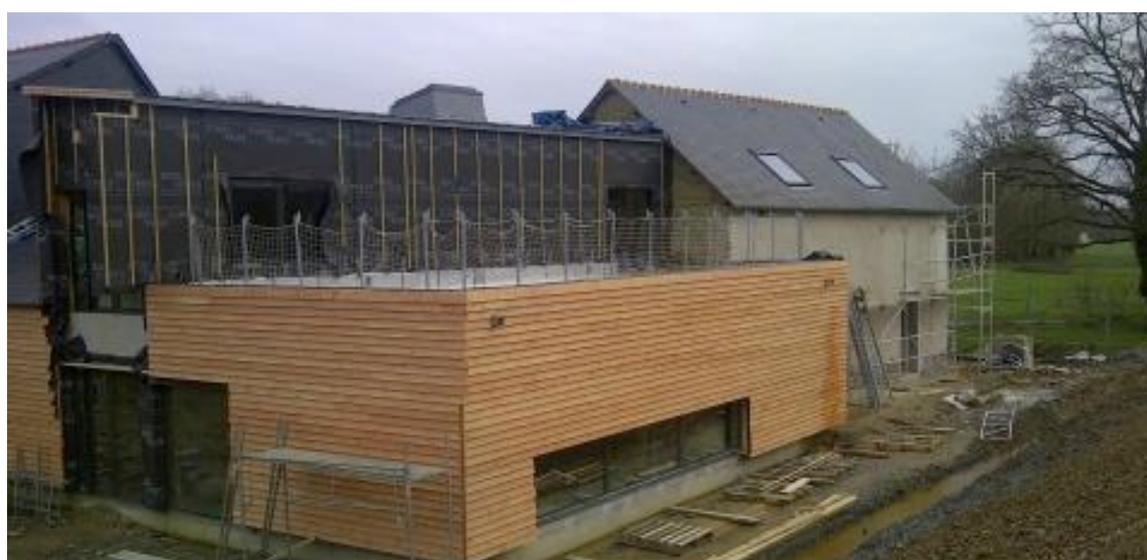
Construction de l'extension © Ville de Betton

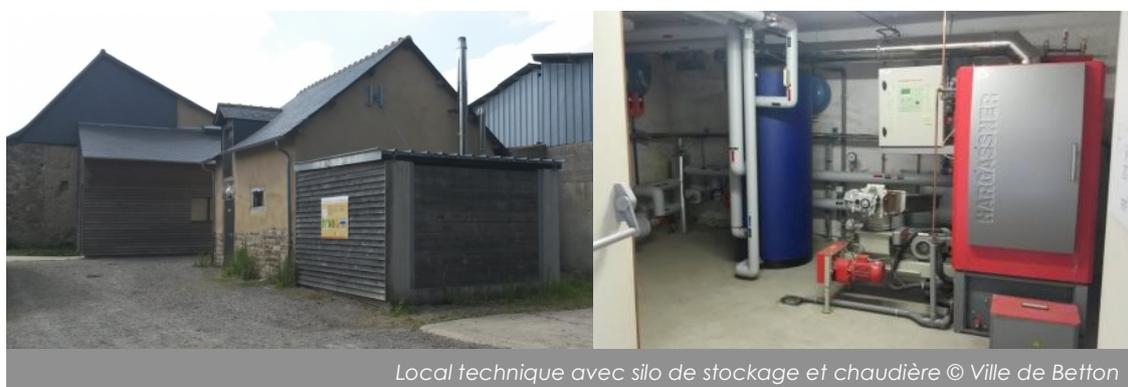
Local technique avec silo de stockage et chaudière © Ville de Betton

| Chauffage et ECS | Chaudière bois plaquettes type Hargassner WTH 110 Emetteurs : Plancher chauffant basse température au rez-de-chaussée, radiateurs eau chaude DeltaT 50 équipés de robinets thermostatiques certifiés EUBAC CA ≤ 0,50 dans les autres locaux |

Les copeaux de bois séchés sont acheminés et déposés dans un silo créé sur place et permettant une autonomie d'environ 3 semaines de chauffage durant l'hiver.

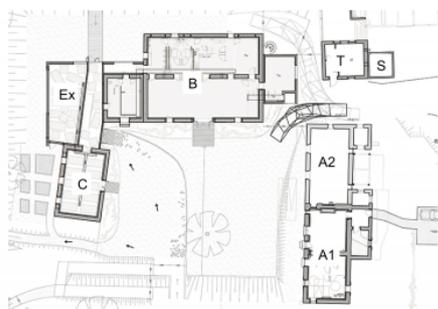
A1 : réhabilitation en logement de fonction (hors projet).

A2 : réhabilitation future pour répondre à l'augmentation des effectifs du centre de loisir.

B : réhabilitation de la grange pour accueillir la salle des familles, la cuisine et des sanitaires au rez-de-chaussée ainsi qu'une salle d'accueil des enfants à l'étage.

C : réhabilitation du bâtiment pour accueillir deux petites salles polyvalentes, une à chaque niveau.

Ex : extension permettant de réaliser un espace pour les jeunes enfants et accueillir l'escalier qui dessert les étages des deux bâtiments de part et d'autre.

T : local technique.

S : espace de stockage des copeaux de bois.

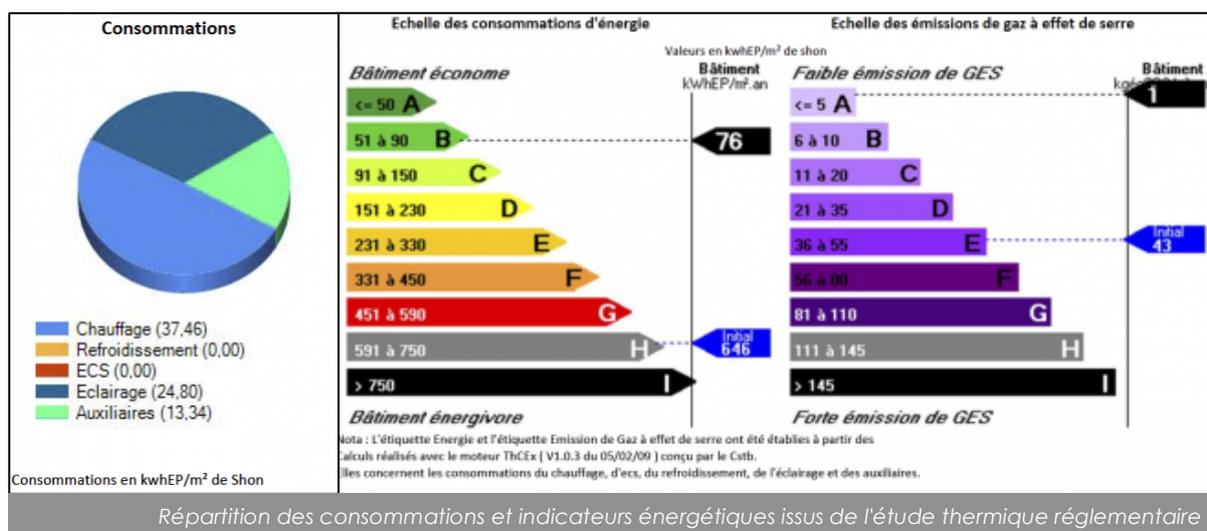
Répartition des consommations et indicateurs énergétiques issus de l'étude thermique réglementaire

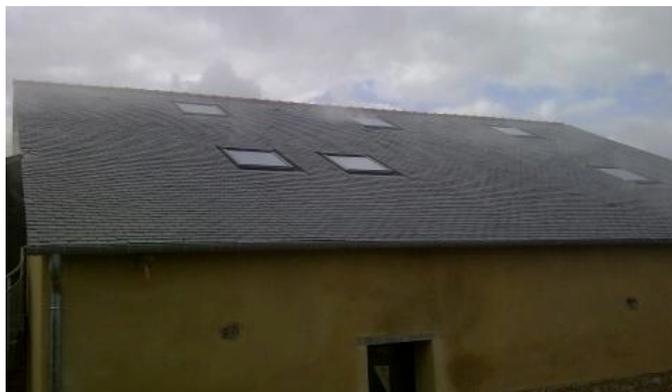
Sortie de la fumée lors du test d'étanchéité à l'air
© Ville de Betton

Deux tests d'étanchéité à l'air ont été réalisés et ont entraîné une intervention à posteriori des entreprises pour corriger certains oublis et parfois certaines dégradations comme le déchirement de la membrane lors de la pause des faux plafonds. La session de sensibilisation des acteurs à l'étanchéité à l'air, réalisée par l'entreprise chargée du test, bien qu'étant obligatoire n'a pas réuni l'ensemble des acteurs, ces derniers estimant avoir suffisamment de connaissances.

Une session de sensibilisation de deux heures a été dispensée par l'entreprise en charge du test d'étanchéité à l'air. Cette réunion d'information se voulait être le point d'ancrage d'un objectif commun de performance à atteindre. Il s'est avéré que peu d'entreprises ont été assidues à cette sensibilisation, en ne restant que peu de temps, ce qui est potentiellement la cause des défections d'étanchéité à l'air relevées. Les entreprises concernées ont dû revenir pour corriger ces défauts.

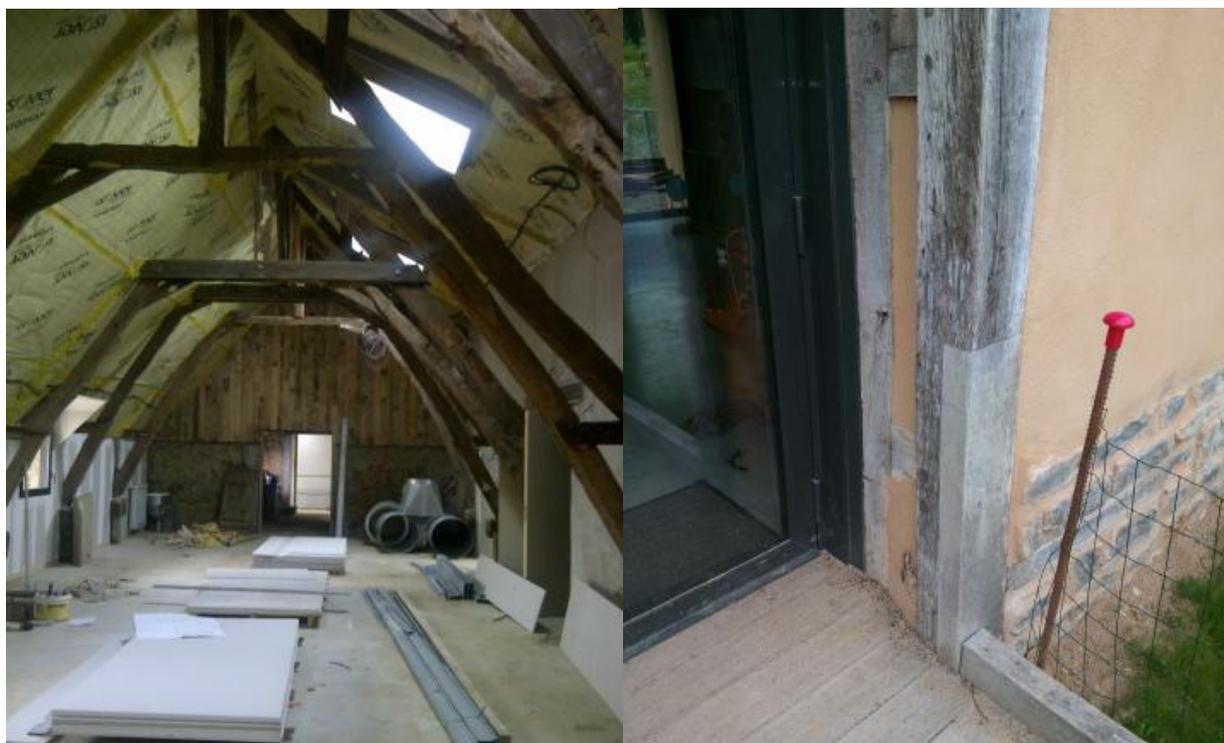
Réutilisation de solives comme entrait pour la charpente à gauche et pour restaurer les pieds d'encadrement en bois à droite © Ville de Betton

Lors de la dépose de l'ancien plancher de l'étage, des solives ont pu être récupérées. Elles ont été réemployées pour le renfort de la charpente en tant qu'entrait et pour la restauration de certains encadrements d'ouvertures extérieures (carrée en bois).

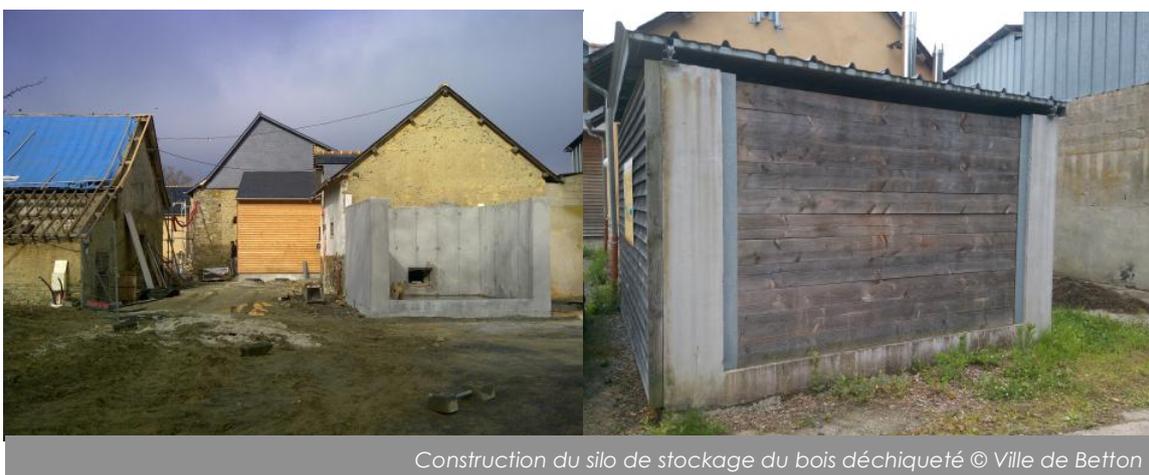
Quelques points d'amélioration sont cependant envisagés comme l'optimisation du tri des copeaux sur la plate forme de stockage. En effet, à plusieurs reprises des pierres ont été retrouvées parmi les copeaux de bois. L'utilisation de bois relativement ancien, donc plus détérioré, a donné plus de fines dans la livraison et a conduit à des bourrages.

L'entretien des espaces verts et notamment la taille des arbres par les services techniques de la ville de Betton offre une ressource importante de bois. Une plate forme de stockage permet d'entreposer et de sécher ces déchets verts qui alimentent la chaudière bois du centre de loisir. Cette gestion mise en place dès la deuxième année d'exploitation du projet permet une autosuffisance en combustible et assure une valorisation énergétique des déchets verts.

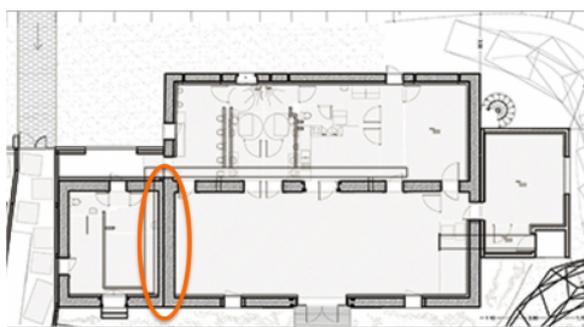
Zone concernée par la présence d'humidité

Un mur de refend fait aujourd'hui l'objet d'un suivi particulier. En effet, il apparaît que ce mur en terre reste très humide, entraînant l'apparition de salpêtre. Un relevé du taux d'humidité à 18 endroits du mur permet de contrôler l'évolution. L'origine de cette humidité est supposée venir de la phase chantier. En effet, ce mur n'aurait pas suffisamment été mis à l'abri des intempéries durant la dépose de la toiture. D'autre part, ce mur était anciennement un mur pignon, contre lequel a été construit un autre mur lors de la création d'un bâtiment annexe. L'espace entre ces deux murs n'est pas ventilé et ralentit potentiellement le séchage du mur.

Le temps de séchage d'un mur en terre peut être très long puisque sa capacité à absorber de l'eau est importante. Dans le cas d'une évolution positive du taux d'hygrométrie, il est envisagé de refaire un badigeon à la chaux, dans le cas contraire, une étude plus approfondie sera effectuée. Il est à noter que les marbrures grisâtres n'évoluent plus.

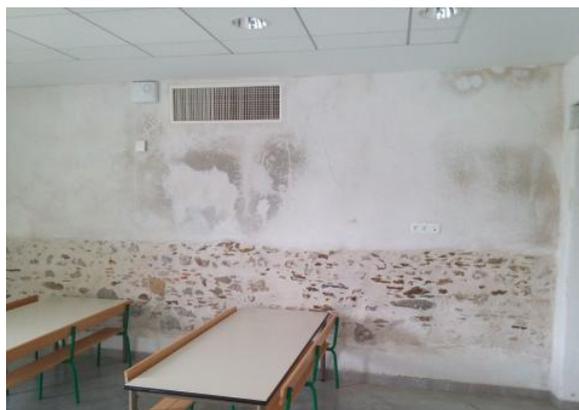
Localisation et photo du mur sujet à un suivi du taux d'humidité © Ville de Betton

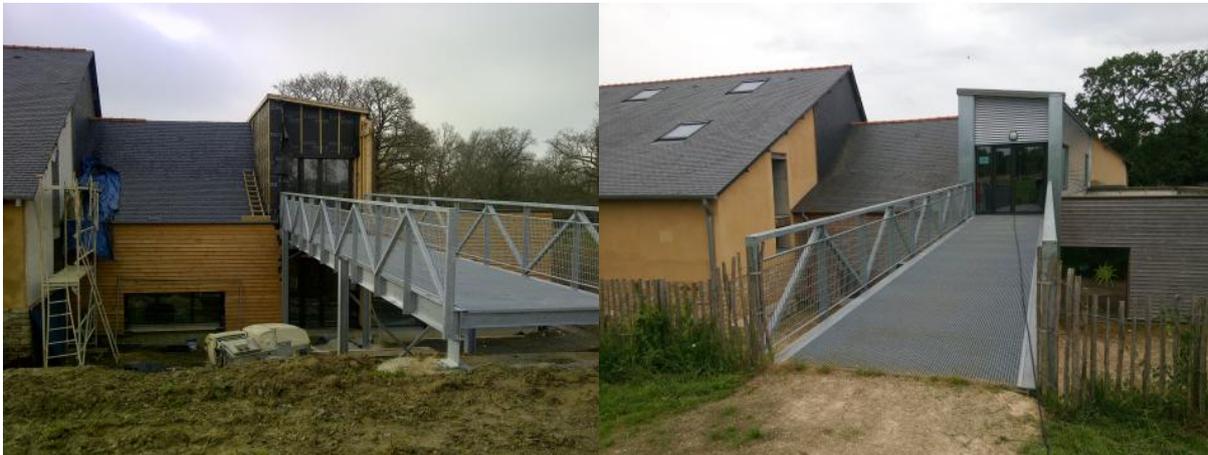
Passerelle d'accès aux étages © Ville de Betton

Le projet est classé en ERP type R de 4^{ème} catégorie. Afin d'être en conformité avec la réglementation concernant l'accessibilité des personnes handicapées, une passerelle a été installée au nord pour accéder à l'étage du bâtiment. La configuration et le dénivelé naturel du terrain ont rendu possible cette option qui permet de s'affranchir du contrôle et de l'entretien régulier d'un ascenseur.

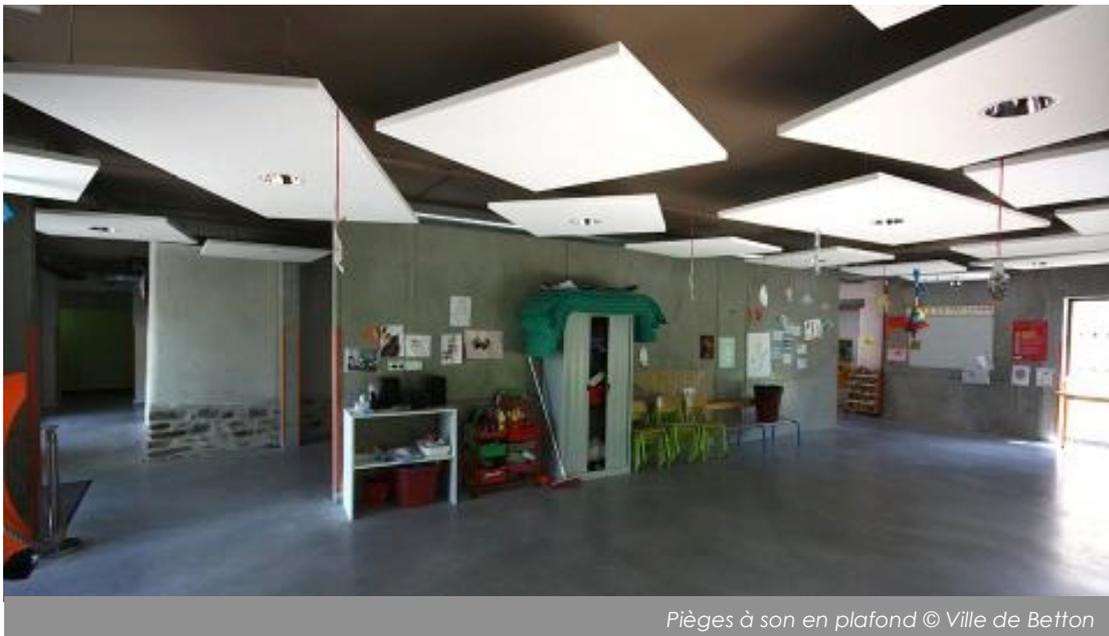
Des éléments suspendus permettent de briser la planéité du plafond et donc de diminuer la réverbération des sons.

Pièges à son en plafond © Ville de Betton
