## RETOUR D'EXPERIENCE

# La maison rouge - Sarzeau (56)

Rénovation d'une maison individuelle des années 50

## La Maison Rouge : rénovation d'une maison des années 1950

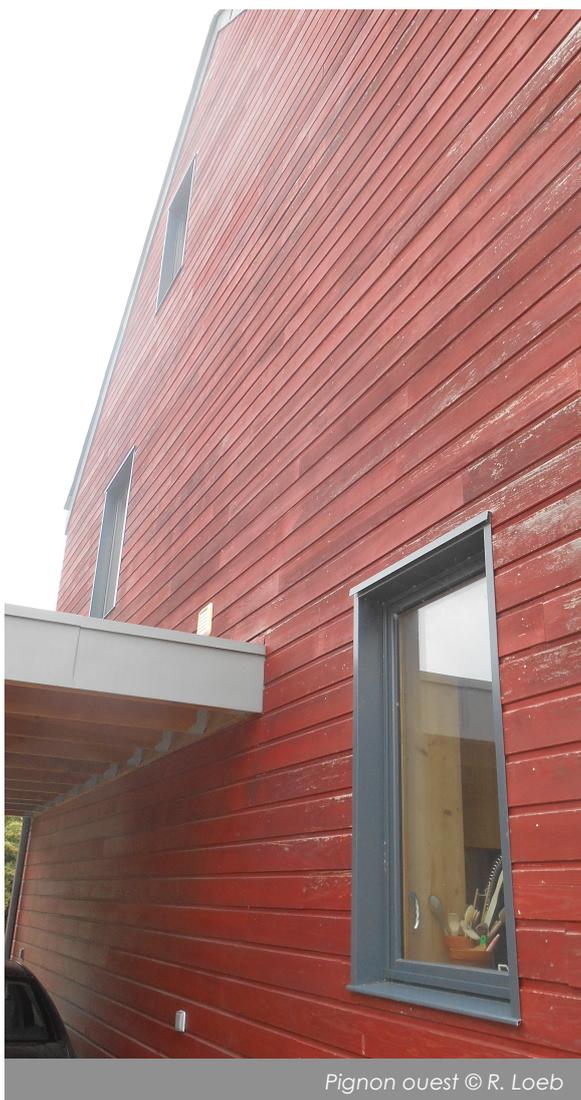
Pignon ouest © R. Loeb

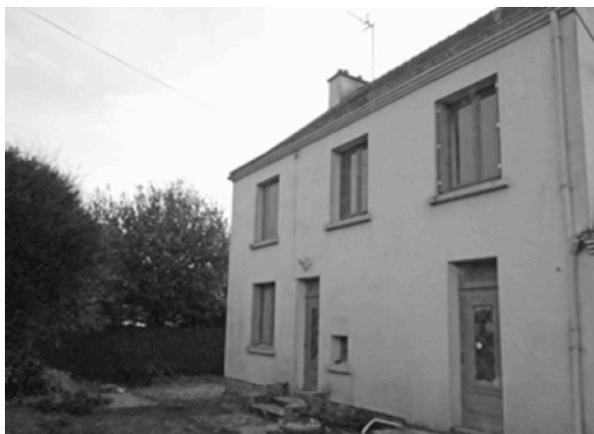
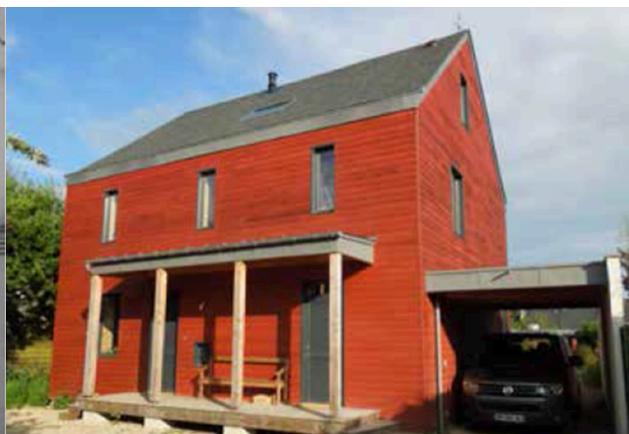
Façade nord, avant et après rénovation – photo © R.Loeb

A partir de cet état initial, d'autres actions ont été engagées dans le sens d'une approche bioclimatique comme l'agrandissement des menuiseries sud et leur rétrécissement au nord pour se limiter uniquement à une source de lumière. Cette première action a permis d'amplifier les apports solaires passifs et de diminuer les déperditions au nord.

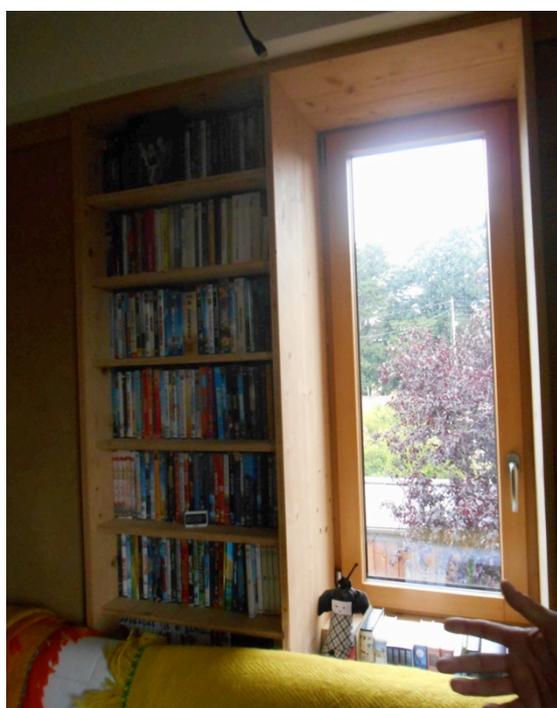
Transformation des ouvertures au nord © R. Loeb

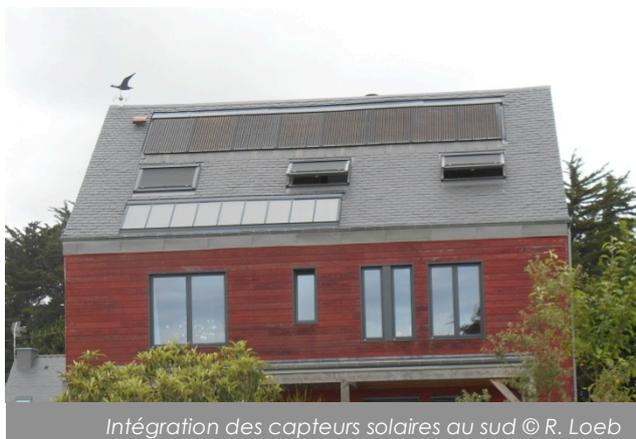
Intégration des capteurs solaires au sud © R. Loeb

La maison est équipée de panneaux solaires thermiques pour le chauffage du ballon d'ECS. Des panneaux solaires photovoltaïques, d'une puissance de crête de 2,2kW, ont également été installés.

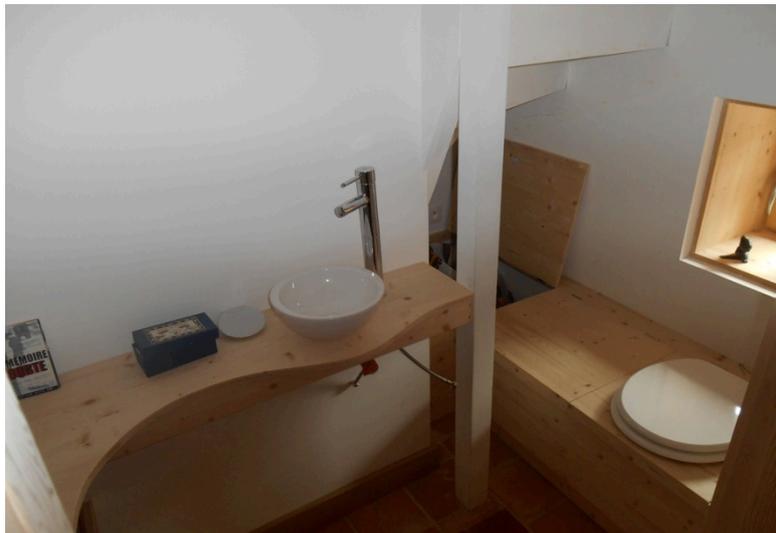
Toilettes sèches © Réseau Breton Bâtiment Durable

Malgré l'installation des réseaux de toilettes humides, les occupants utilisent principalement un système de toilettes sèches. Celles-ci permettent d'éviter le traitement supplémentaire qu'occasionne l'assainissement des eaux noires par rapport aux eaux grises. Elles sont aussi une alternative à la chasse d'eau qui consomme trois à douze litres d'eau à chaque utilisation.

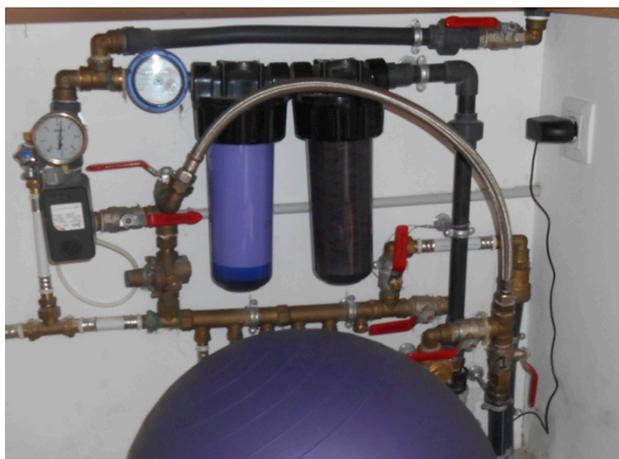
Equipement de filtration des eaux de pluie  
© Réseau Breton Bâtiment Durable

La maison dispose d'un récupérateur d'eau de pluie d'une contenance de 7000 litres. Après filtration, cette eau couvre les besoins des toilettes humides et de la machine à laver le linge.

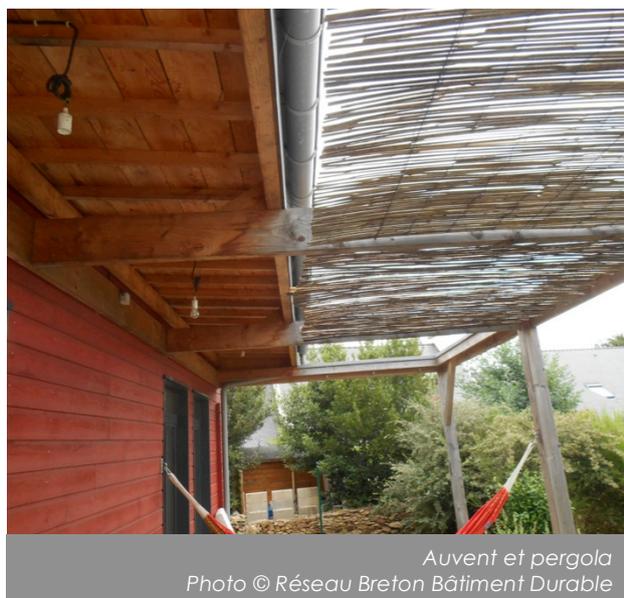
Auvent et pergola  
Photo © Réseau Breton Bâtiment Durable

Un auvent et une pergola protègent la terrasse et le salon des rayonnements solaires en été. Ils limitent ainsi les surchauffes pendant cette saison. Durant la période hivernale, l'auvent est déposé permettant de capter les apports solaires.

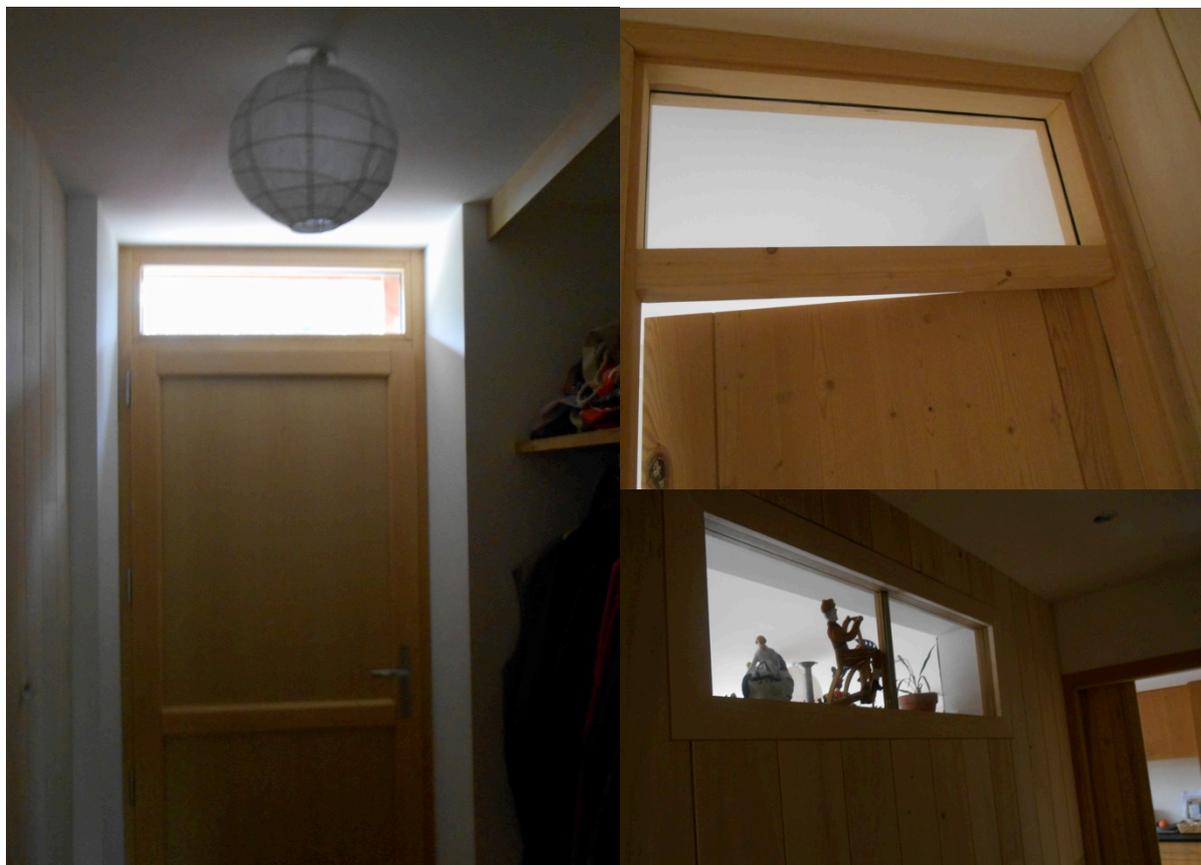
Apport de lumière naturelle grâce à des impostes vitrées - Photo © Réseau Breton Bâtiment Durable

Dans toute la maison, des fenêtres intérieures permettent à la lumière naturelle de traverser le bâti et d'éclairer les pièces situées au nord. Aucune pièce n'est aveugle. La porte principale est aussi dotée d'une imposte pour éclairer l'entrée, orientée au Nord.

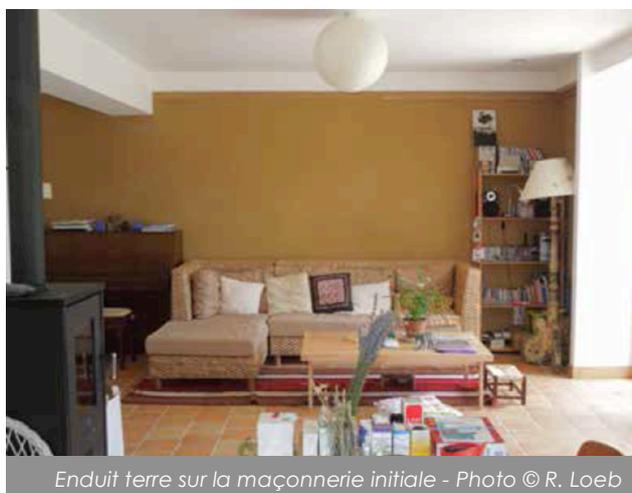
Enduit terre sur la maçonnerie initiale - Photo © R. Loeb

L'enveloppe initiale en maçonnerie pleine a été conservée et isolée par l'extérieur. Elle a été mise à nue côté intérieur (suppression des doublages en briques plâtrières) puis enduite de terre ou de chaux selon les pièces. Cette action a permis de placer une forte capacité inertielle à l'intérieur du bâtiment dans l'optique de stocker et conserver la chaleur produite par les apports passifs et/ou le poêle à bois durant l'hiver et stocker la fraîcheur durant l'été. Les enduits terres jouent également un rôle dans l'équilibre hygrométrique de l'habitation.

Les enduits terre mis en oeuvre sur au moins un mur de chacune des pièces de la maison assurent un équilibre hygrothermique et un confort des occupants. Ceux-ci font part d'une sensation de confort à partir de 18°C.
