École Élémentaire Terra Neuvas - Cancale (35)

Rénovation et extension

Retour d'expérience

Pays : Pays de Saint-Malo
Typologie : Tertiaire
Année livraison : 2019
Nature des travaux : Rénovation et extension

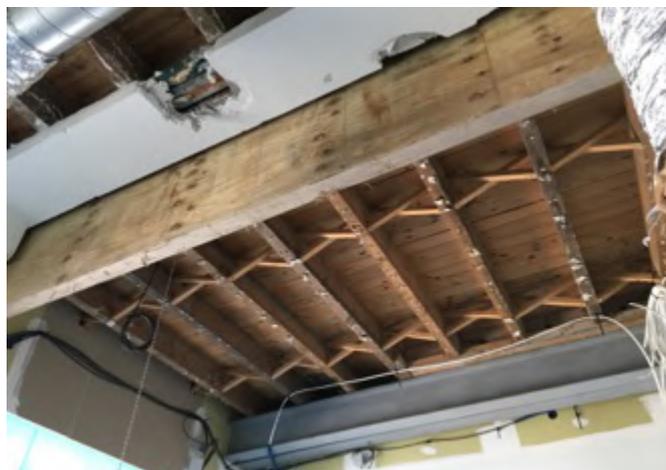
Poutres d'origine et IPN - © RBBD

La partie rénovée a conservé sa structure existante et les façades en pierres. Une isolation intérieure a été mise en place sur l'ensemble de la partie existante. Un vide technique est présent entre le pare-vapeur et le fermacell, cela permet de faire circuler les gaines et câbles électriques sans que le pare-vapeur ne soit percé, en garantissant ainsi l'étanchéité du bâti. Aucune mesure d'étanchéité à l'air n'a été réalisée par la suite puisqu'elle n'est pas obligatoire en réhabilitation.

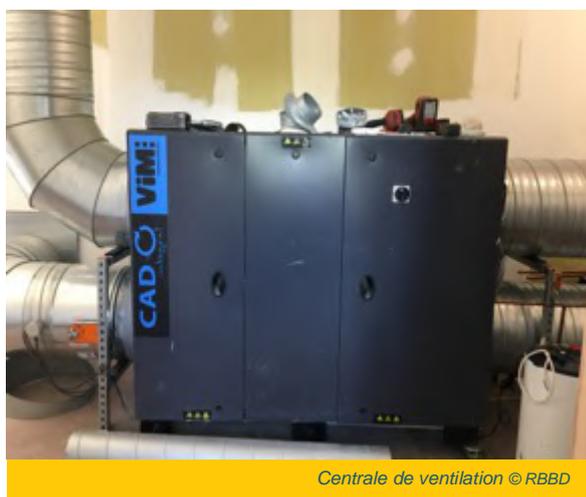
Centrale de ventilation © RBBD

Chauffage	2 chaudières gaz à condensation - Type INNOVENS PRO - marque : DE DIETRICH - 2 x 61,5 kW - Rendement = 106 % sur PCI - Émission par panneaux plafonniers rayonnants à eau chaude, radiateurs avec robinets thermostatiques, air soufflé via batteries chaudes des CTA
Ventilation	Ventilation double-flux dans les salles de classes (3 centrales) - Type GOLD - marque : ATIB - échangeur rotatif - Rendement = 90 % - Présence de batterie chaude Ventilation simple-flux (extraction) dans les sanitaires (6 extracteurs) Hotte dans la cuisine
ECS	Ballons électriques proches des points de puisages
Pilotage	Régulation terminale sur les émetteurs (vannes deux voies, vannes trois voies, robinets thermostatiques) Régulation centrale via un automate, en chaufferie, avec programmation horaire et courbe de chauffe selon condition extérieur

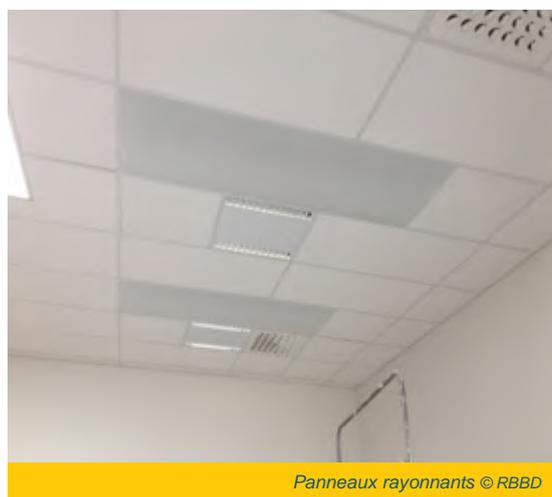
Panneaux rayonnants © RBBD

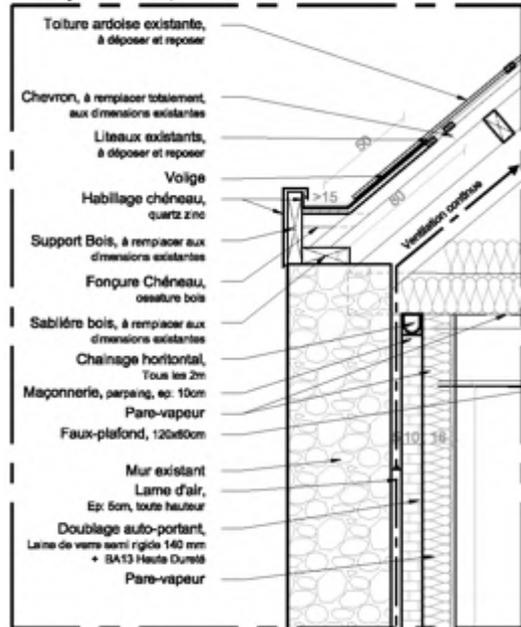
D14 : Bâtiment Nord, Mur mitoyen
- coupe haute, 1/15

La partie existante de l'école était sur terre-plein, or le radon provient presque exclusivement des émanations du sol (cf. Dossier Thématique, disponible ici).

Comme le montre les dessins techniques ; un double mur en maçonnerie, décalé de 5 cm du mur existant en pierre, côté intérieur a été mis en place. Ce double mur a permis de créer un vide-sanitaire sous le plancher existant qui a été isolé. Une lame d'air est donc traversante entre le plancher haut et le plancher bas, permettant de faire circuler l'air dans l'ensemble de l'enveloppe. Une grille permet de faire pénétrer l'air neuf dans le vide-sanitaire et une bouche est présente en toiture créant ainsi un phénomène de tirage thermique et donc une ventilation correcte du sous-sol.

Ce système permet de d'évacuer une partie du radon et de diminuer significativement sa concentration dans le vide sanitaire tout en l'empêchant de pénétrer à l'intérieur du bâtiment.

Sur l'ancienne partie, un vide-sanitaire a été créé en réalisant un système de double mur afin de remédier à la présence de radon (cf focus technique).

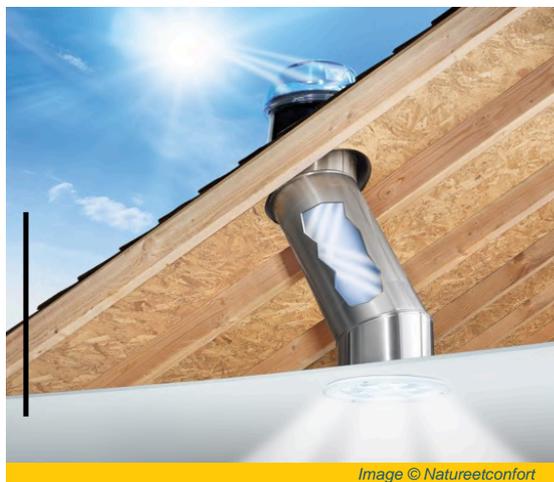
Un système d'éclairage naturel de type Solatube[®] a été installé dans chaque sanitaire.

La lumière du soleil est collectée grâce à un dôme (breveté Solatube) équipé de prismes captant à 360° ce qui permet de réorienter la lumière à l'intérieur du tube, même lorsque le soleil possède un angle faible. La lumière est ensuite transmise grâce à un tube à parois hautement réfléchissantes. Les parois sont en aluminium, recouvertes d'un film ultra-réfléchissant en silicium et argent, le taux de réflexion des parois est de 99,7%. Finalement la lumière est diffusée dans la pièce grâce à un diffuseur qui permet un confort visuel optimal et limite l'éblouissement. Ce système permet de valoriser au maximum la lumière naturelle, d'une source gratuite, le soleil. L'éclairage est donc permanent dans les sanitaires durant la journée.
