RETOUR D'EXPERIENCE

Une longère en pierre du XVIIIème Plomeur (29)

Restauration d'une maison individuelle

Kérégard Vras
29020 Plomeur

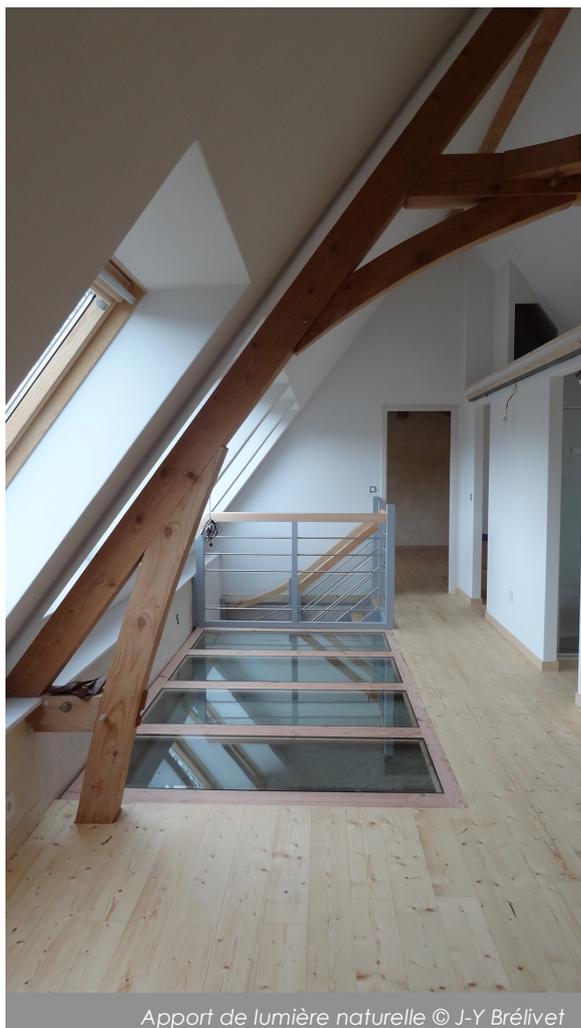
Apport de lumière naturelle © J-Y Brélivet

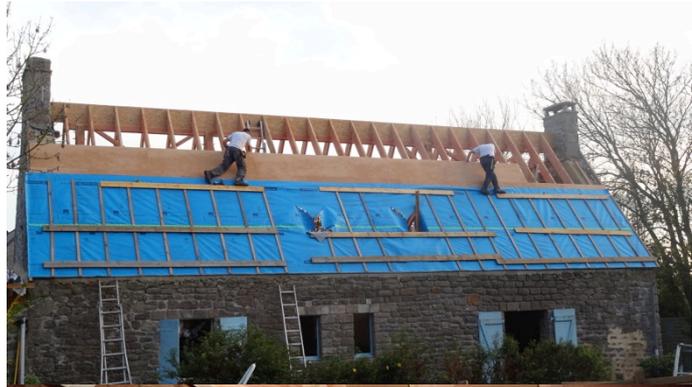
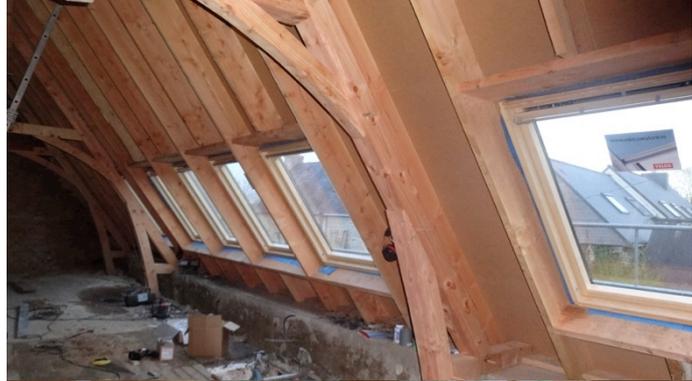
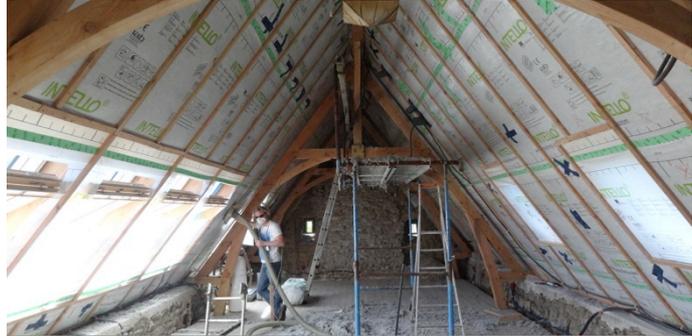
Des panneaux de fibres de bois sont disposés sur les chevrons (type sarking) de la charpente et assurent une rupture des ponts thermiques créés par les chevrons et font office de pare pluie.

A l'intérieur, les caissons créés par ce complexe sont fermés à l'aide d'un frein de vapeur et remplis de ouate de cellulose.

Isolation de la toiture en panneaux de fibre de bois et ouate de cellulose – photo © J-Y Brélivet

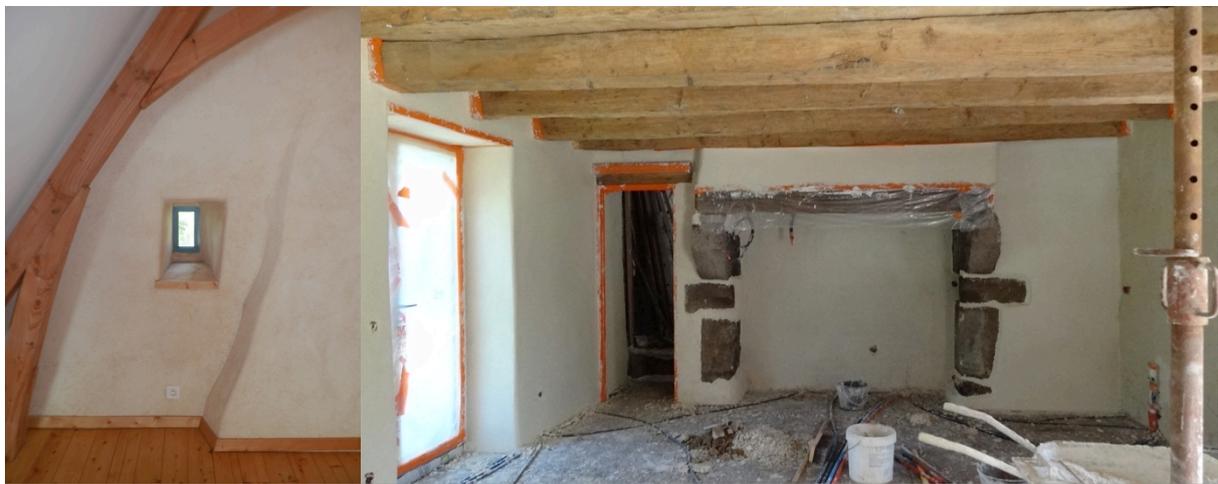
Enduits chaux chanvre et finition à la chaux – photo © J-Y Brélivet

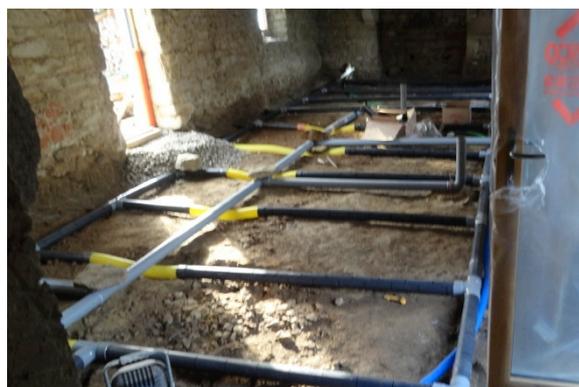
Le lit de gravier sur lequel repose la dalle est ventilé par un réseau de drain d'épandage (tubes en PVC perforés) formant une boucle de Tickelman, de manière à ce que la distance parcourue par l'air soit la même quel que soit le circuit emprunté. Chaque branche du réseau est reliée à un tuyau commun qui assure l'extraction sur le côté de la maison. L'entrée d'air se fait de l'autre côté.

Ventilation de l'empierrement – photo © J-Y Brélivet

Ce système permet de diluer et d'évacuer le radon provenant du sous-sol. Comme aucune mesure de concentration radon n'avait été réalisée avant la rénovation, il est difficile de quantifier l'impact réel de ce système sur l'infiltration et l'accumulation du radon dans la maison. Une mesure passive de la radioactivité a révélé un taux de 130 Bq/m³, ce qui est inférieur à la valeur de référence de 400 Bq/m³ recommandée par l'Union Européenne. En cas de concentrations élevées mesurées à l'intérieur de l'habitation, un ventilateur peut être installé afin de mécaniser la ventilation du hérisson et mettre l'interface sol/bâti en dépression par rapport au sol et à la maison. Ici, comme la concentration mesurée est relativement faible, une ventilation naturelle suffit.

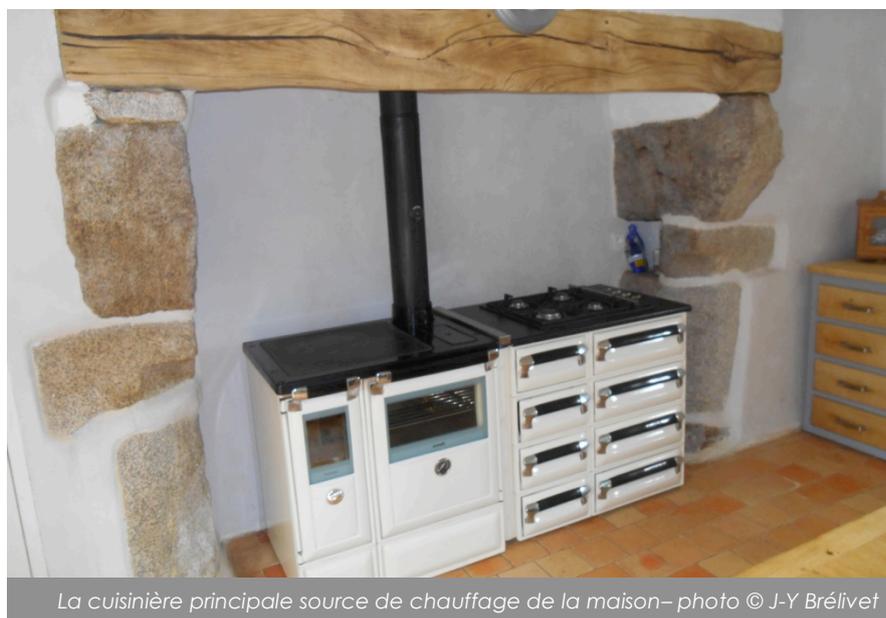
La cuisinière principale source de chauffage de la maison—photo © J-Y Brélivet

Une source de chauffage a été installée dans chacune des deux cheminées monumentales de la maison. Il s'agit d'un poêle et d'une cuisinière à bûches. Les occupants utilisent principalement la cuisinière de mais alternent parfois entre ces deux équipements.

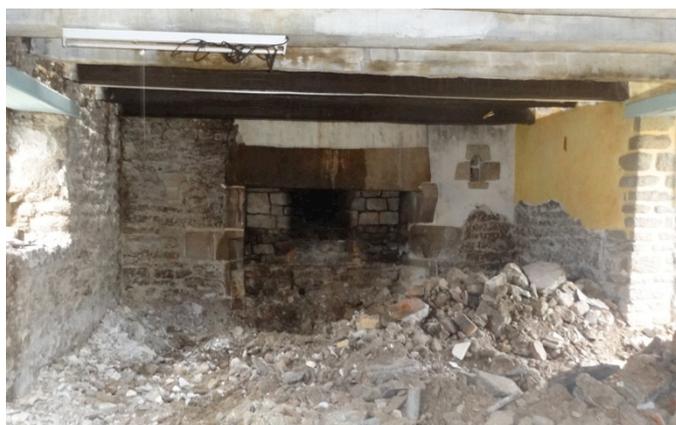
Démolition de la dalle béton – photo © J-Y Brélivet

La déconstruction de la rénovation des années 1970, et surtout la démolition de la dalle en béton, ont occasionné beaucoup de déchets minéraux.

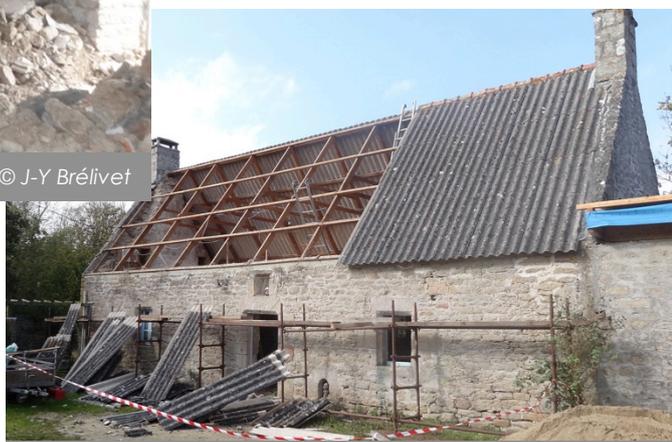
Démolition de la toiture des années 70 – photo © J-Y Brélivet

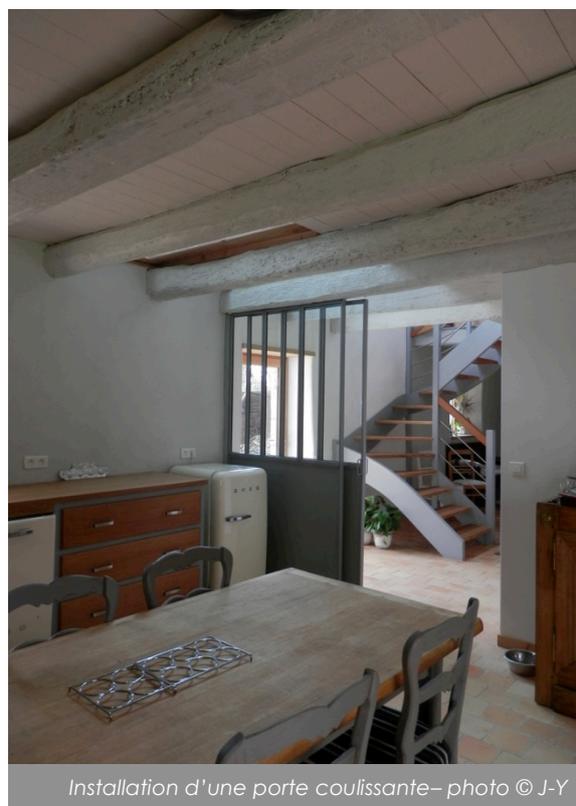
Installation d'une porte coulissante – photo © J-Y

Une porte coulissante, type verrière d'atelier, a été installée entre la cuisine/salle à manger et le reste de la longère. Ceci permet un zonage thermique de la maison. En hiver, la pièce de vie chauffe en effet plus rapidement lorsque la porte est fermée. La chaleur se diffuse dans le reste de la maison lorsqu'on ouvre la porte.

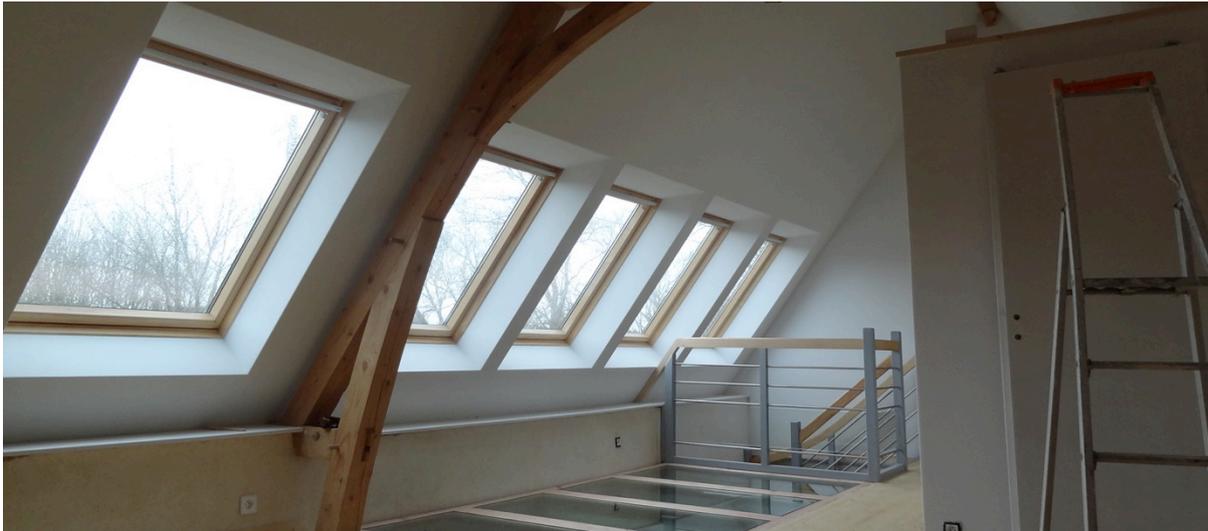
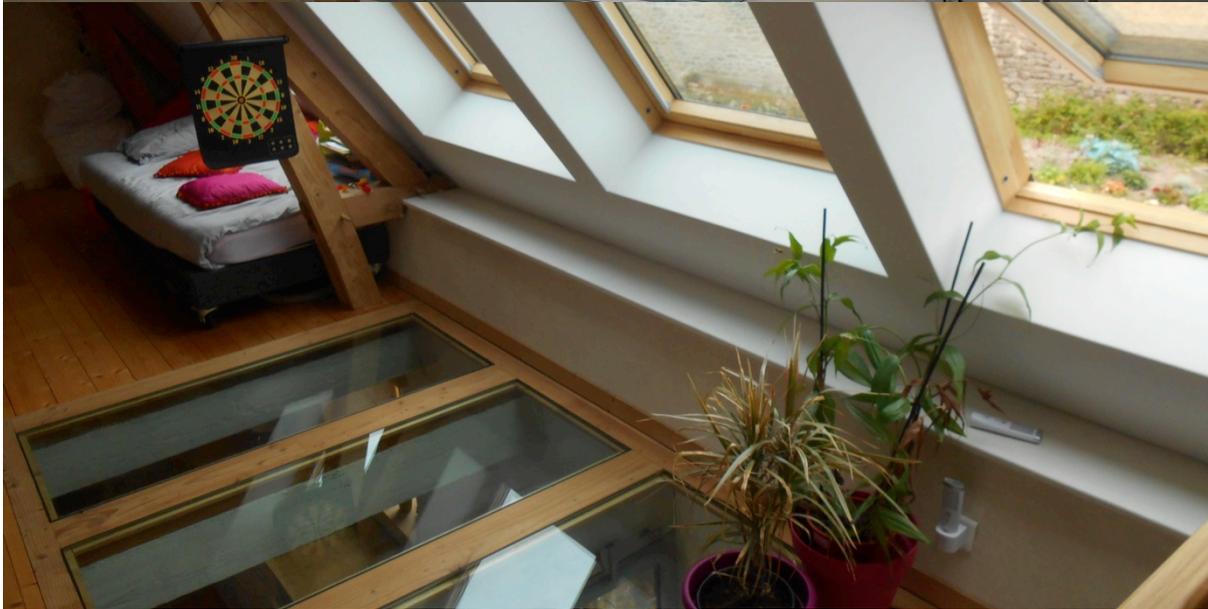
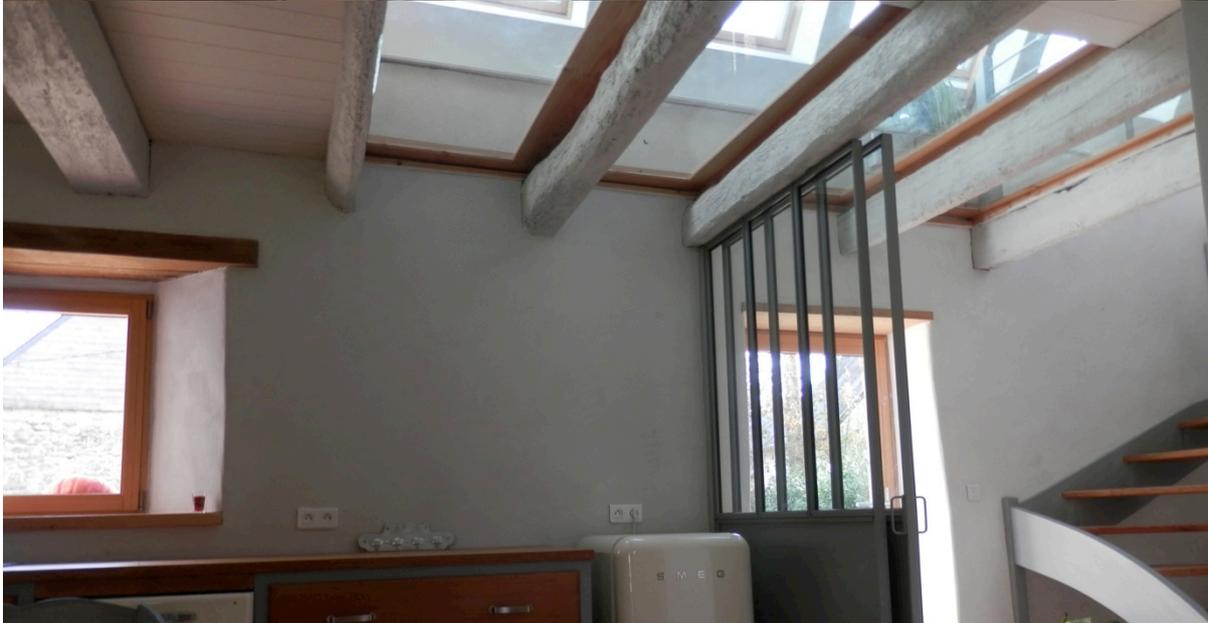
*Diffusion de la lumière naturelle depuis les fenêtres de toit jusqu'au rez-de-chaussée grâce au plancher vitré
photo © J-Y Brélivet*

Dans une volonté de préservation du patrimoine, le maître d'ouvrage n'a pas souhaité modifier la façade sud du bâtiment. Les fenêtres de cette façade sont trop petites pour assurer le confort visuel des occupants. La solution adoptée est l'installation de 6 fenêtres de toit et d'un plancher en verre. Ce système permet un apport solaire qui garantit une ambiance lumineuse agréable.
