# Crèche en bottes de paille Muël (35)

## Retour d'expérience

## CRECHE - MUEL

Pays de Brocéliande  
Non résidentiel  
Année livraison : 2014  
Nature des travaux : Neuf

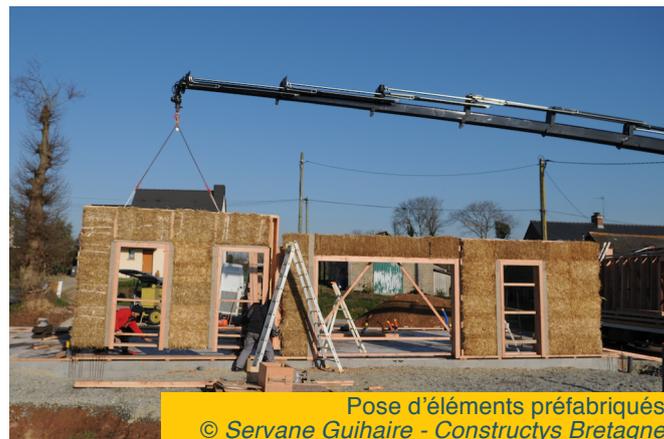
Pose d'éléments préfabriqués  
© Servane Guihaire - Constructys Bretagne

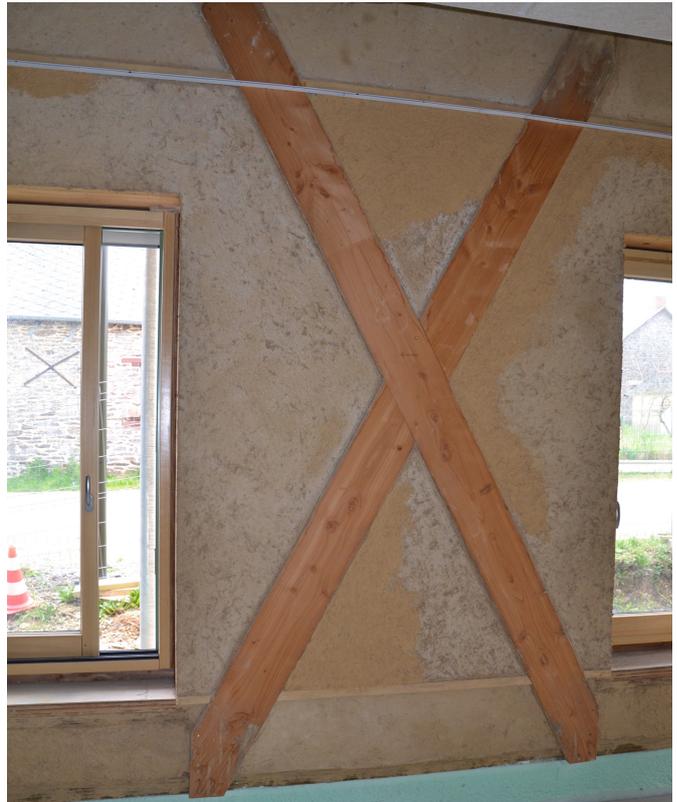
Mur en paille avant enduit de finition avec contreventement par des croix de Saint-André  
© Servane Guihaire - Constructys Bretagne

Le système retenu est une structure mixte ossature bois et poteaux-poutre reposant sur un surbot maçonné. Elle n'est pas contreventée par des panneaux mais avec des croix de Saint-André en bois massif (douglas) pour permettre la pose d'enduit des deux côtés de la paroi.

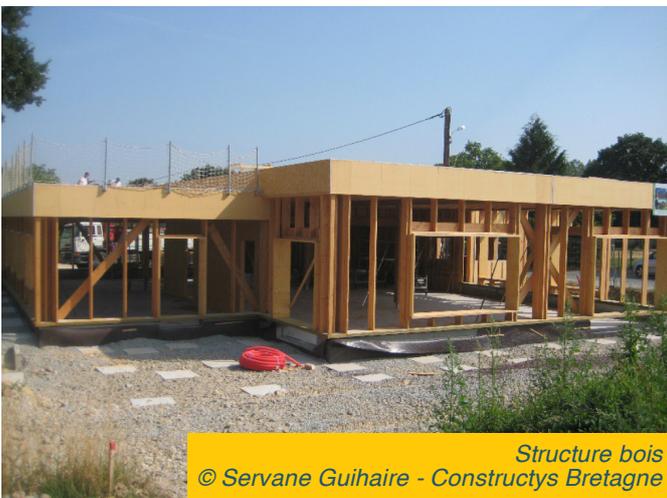
Structure bois  
© Servane Guihaire - Constructys Bretagne

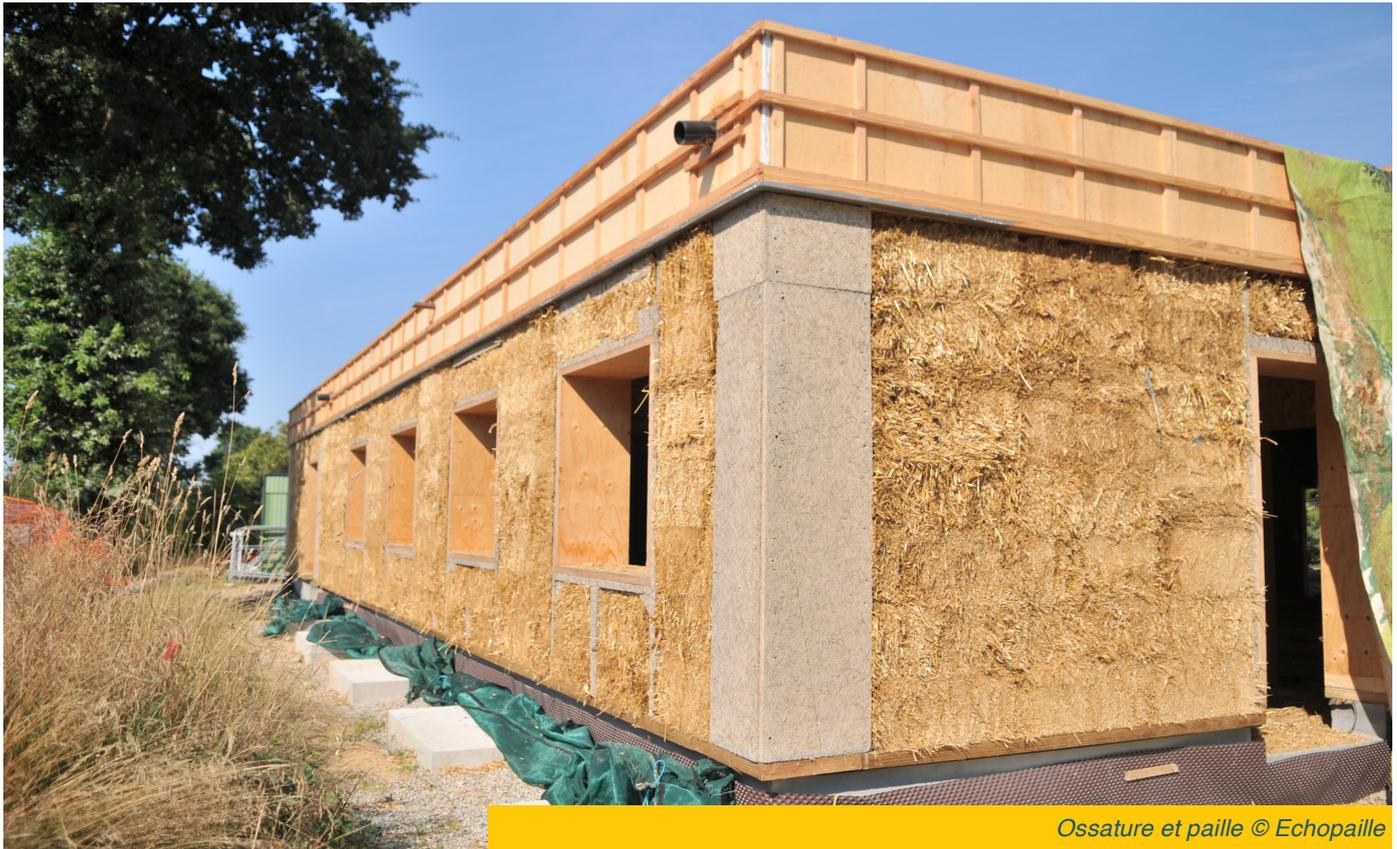
Le calepinage de l'ossature a dû prendre en compte la dimension moyenne du "paillé". Ainsi l'écart entre les montants de l'ossature est inférieur à la largeur des bottes de façon à compresser celles-ci à l'horizontal. Une compression verticale a été exercée en plus, grâce à un système de cales et de vérins hydrauliques. L'isolant est donc stabilisé dans l'ossature. Les normes ont été respectées, en référence aux règles professionnelles de construction en paille. Par exemple, la 1<sup>ère</sup> rangée de bottes a été posée à plus de 30 cm au-dessus du sol naturel.

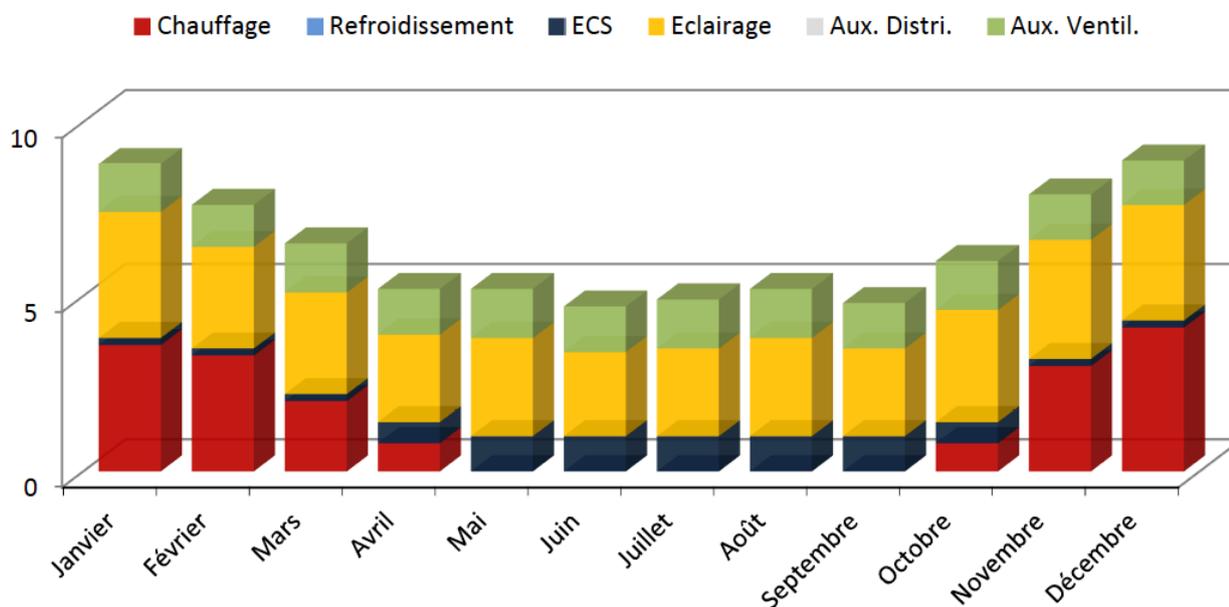
Consommations annuelles par poste (kWh/m<sup>2</sup>.an) © Fluditec

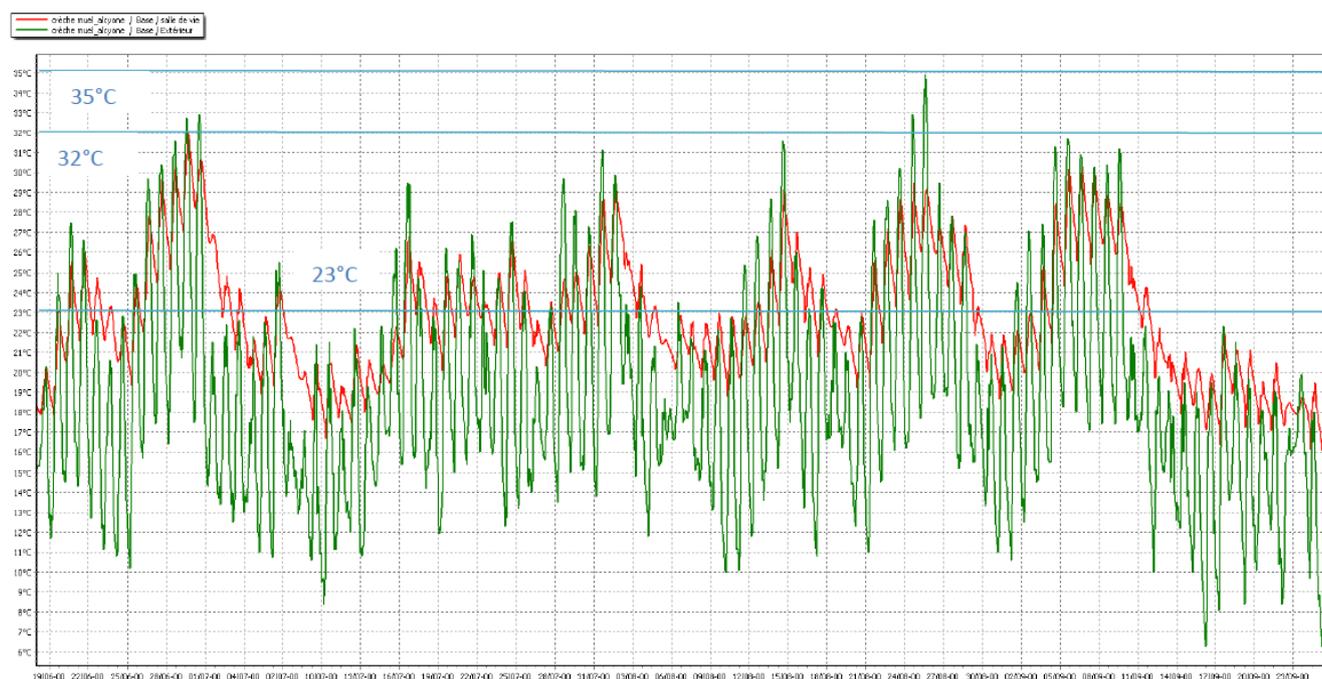
La simulation de la température dans la salle de vie montre qu'elle est moins élevée et de moindre amplitude que la température extérieure. Ce comportement est caractéristique des bâtiments dotés d'une bonne inertie.

Température de la salle de vie (rouge) et température extérieure (vert) entre le 19 juin et le 23 septembre @ Fluditec

Une simulation thermique dynamique a permis de calculer quelques indices. Le taux d'inconfort est relativement faible : le nombre d'heures pendant lesquelles la température est inférieure à 17°C ou supérieure à 27°C en période d'occupation est le plus important pour la salle de vie avec 79h sur l'année, essentiellement en période estivale.
